# อนุรักษณ์หลวงพ่อพระศิลาขาว น

กรมศิลปากร โดยสำนักพิพิธภัณฑสถานแห่งชาติ ได้มอบหมายให้ ศิริชัย หวังเจริญตระกูล ผู้เชี่ยวชาญวิทยาศาสตร์ เข้าตรวจสอบสภาพหลวงพ่อพระศิลาขาว ที่ประดิษฐาน ณ ลานชั้นลด ด้านทิศใต้ขององค์พระปฐมเจดีย์ วัดพระปฐมเจดีย์ จ.นครปฐม และแนวทางในการอนุรักษ์ ร่วมกับ สุรเชน จันทร์คุณ หัวหน้าสำนักงานจัดประโยชน์และรักษาองค์พระปฐมเจดีย์ ตัวแทนจากวัดพระปฐมเจดีย์ เมื่อวันที่ 26 ก.ย. 2559 นั้น

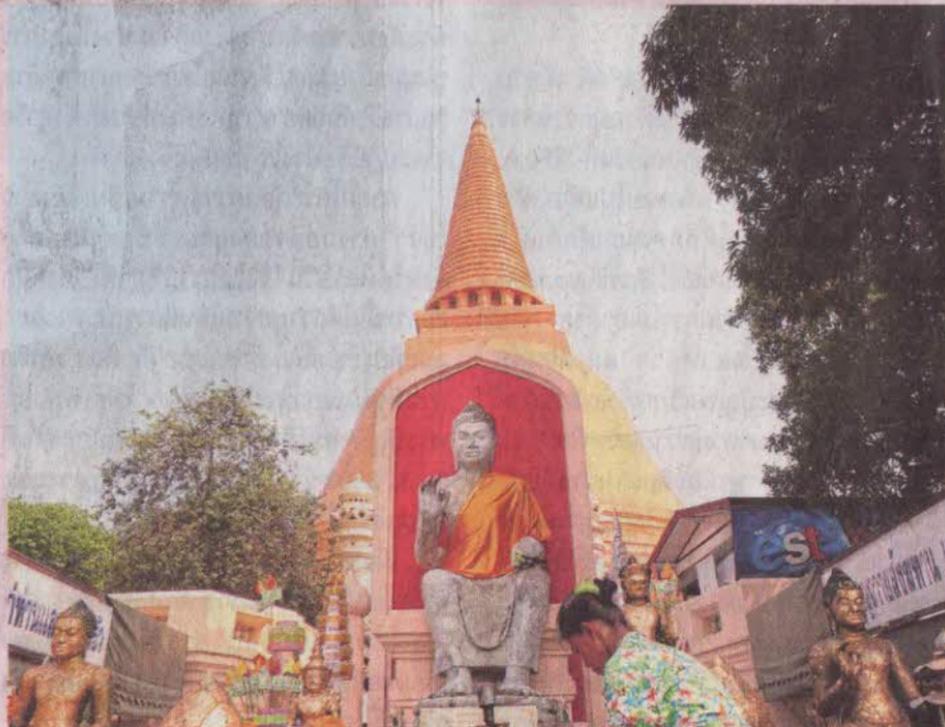
ผลการตรวจสอบพบว่า หลวงพ่อพระศิลาขาวประกอบด้วยส่วนที่เป็นเนื้อเดิมและส่วนทำขึ้นใหม่ ใช้แทนส่วนที่หายไปเพื่อให้พระสมบูรณ์ ตั้งแต่นำหลวงพ่อพระศิลาขาวมาประดิษฐาน ณ ลานชั้นลด ด้านทิศใต้ขององค์พระปฐมเจดีย์ ได้สัมผัสกับแสงแดด ลม และฝน ตลอดจนมลพิษจากท่อไอเสีย ทำให้เนื้อหลวงพ่อพระศิลาขาวเกิดการชำรุดผุกร่อนไปตามกาลเวลา มีคราบดำ ฝุ่นละอองจับ

หลวงพ่อพระศิลาขาว - ภาพ : สมานสุดโต

ทั้งองค์ และพบการผุกร่อนของเนื้อองค์หลวงพ่อพระศิลาขาวหลายแห่ง

ขณะนี้อยู่ในขั้นตอนซ่อมสงวนรักษารอยแตกร้าวดำเนินการอนุรักษ์และซ่อมบูรณะหลวงพ่อพระศิลาขาว ดังนี้ 1.ทำความสะอาด ล้างคราบสกปรก บนหลวงพ่อพระศิลาขาวด้วยสารเคมีที่เหมาะสม 2.ตรวจสอบหาสาเหตุการผุกร่อนของเนื้อหิน 3.ดำเนินการควบคุมการผุกร่อนมิให้ทำลายเนื้อหิน 4.ดำเนินการเสริมความแข็งแรงให้เนื้อหิน 5.ซ่อมเต็มรอยแตกร้าวและส่วนที่หลุดหายไป และ 6.ปรับสีส่วนที่เติมใหม่ให้กลมกลืนกับเนื้อเดิม
