เปิดมิติ 'ช่างหลังภาพ'

จิตรกรรมใต้กระดาน วัฒนาภรณ์

จากแวกเกอร์รักษ์ สู่ความงามอมตะ

ล่าสุด มีการติดตั้ง “ภาพเขียนใต้กระຈก” ยุคต้นกรุงรัตนโกสินทร์ บนกรอบประตูหน้าวัดรอบพระอุโบสถ หลังถูกถอดลงมาซ่อมแซมมานานกว่า 1 ปี ด้วยแรงศรัทธาของอดีตปลัดกรุงเทพมหานคร นินนาท ขลิตานนท์

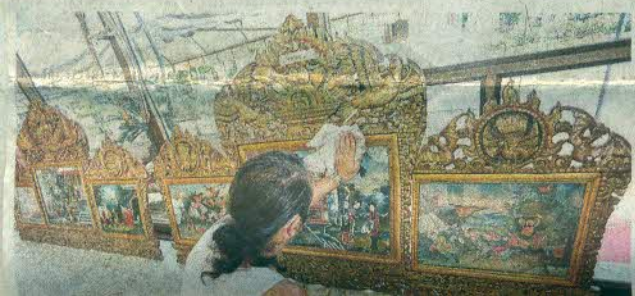
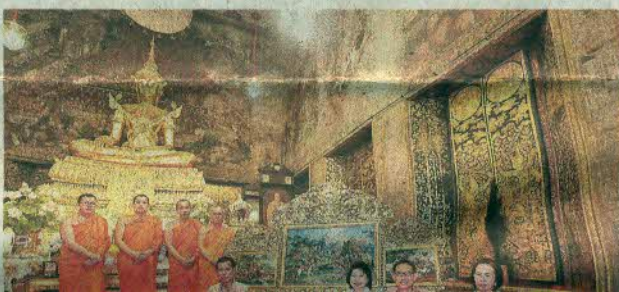
นำกลับขึ้นไปติดตั้งอย่างงดงามสมบูรณ์แบบ

**แก้วนนิม** ข้าราชการบำนาญ สำนักช่างสิบหมู่ ถูกนำมาใช้ในทุกกระบวนการเพื่อคืนความสวยงาม และคงทนแข็งแรงให้แก่งานจิตรกรรมได้ครบจากและกรอบไม้แกะสลักทั้ง 14 กรอบ แต่ละกรอบมี 3 ภาพ แบ่งเป็นกรอบขนาดเล็กและใหญ่ บางภาพสูญหายไปอย่างน่าเสียดาย

เริ่มต้นจากการบันทึกข้อมูล เช่น ภาพถ่าย วัดขนาด ทำความสะอาดด้วยน้ำ "ลูบประคำดีควาย" เพื่อกันยุงกัดและวัสดุอื่นๆ โดยไม่ต้องใส่สารเคมี กรอบที่ผู้พนักถูกสร้างขึ้นใหม่ตามรูปแบบและลวดลายเดิม ตัวกระจกที่แตกหักเป็นเสี่ยงๆ ก็ถูกนำมาต่อเข้าด้วยกันอย่างประณีต

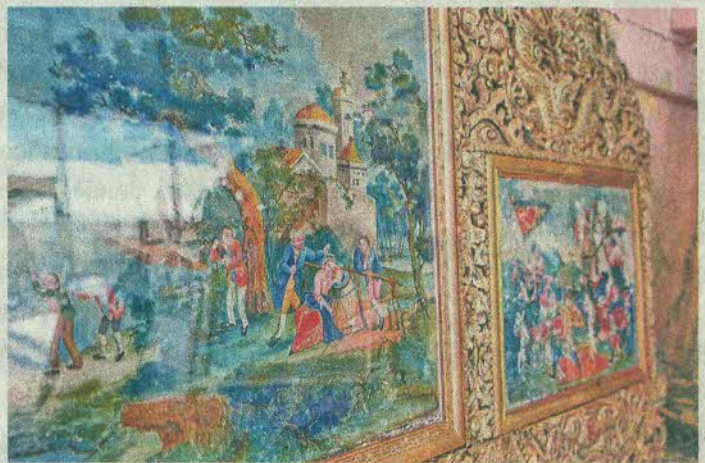
ภาพเขียนสุนทรียะแบบตะวันตก คาดว่าเขียนตามภาพฝรั่งโดยช่างจีน

“ภาพเหล่านี้ใช้เทคนิคการเขียนได้กระจกกำหนดอายุกว้างๆ ได้ในสมัยรัชกาลที่ 3-รัชกาลที่ 5 มีเปอร์เซ็นต์สูงว่าทำในจีน สิ่งที่ช่างไทยทำกันคือการเขียนภาพด้วยสีฝุ่นบนกระดาษแล้วเข้ากรอบอย่างเช่นที่วัดสุทัศนเทพวราราม ส่วนภาพที่คล้ายรูปเขียนแบบตะวันตก จีนก็ทำมานานแล้ว คงเอาตัวอย่างจากภาพฝรั่งมาวาด การเขียนสีได้กระจกด้วยเทคนิคฝรั่งมีมานานตั้งแต่ยุคต้นราชวงศ์ชิง เนื้อเรื่องหลากหลาย จีนก็ได้ ฝรั่งก็ได้ ส่วนกรอบไม้คิดว่าทำในไทย เพราะในจีน เท้าที่เห็นมักทำกรอบเดี่ยว ไม่ใช่ 3 กรอบติดกันแบบที่วัดนางนอง และยังมีส่วนสังเกตคือรูปนกที่เกาะสลักอยู่ มีลักษณะแบนตัวออก แล้วหันหน้าเข้า เป็นลายแปลกๆ ที่นึกไม่ออกว่ามีในจีน แต่ทำให้นึกถึงตราแบบฝรั่งมากกว่า”

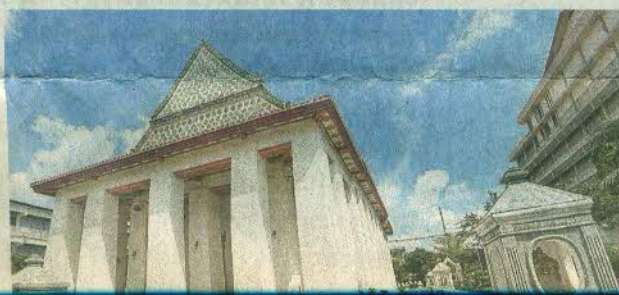
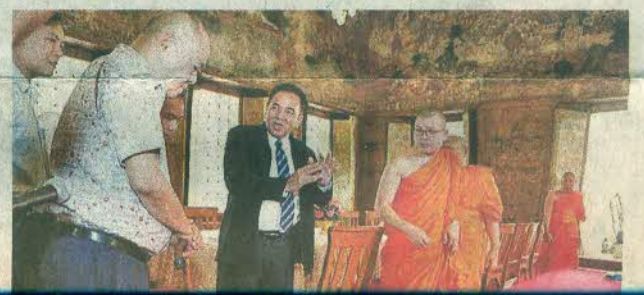
งานหลังการอนุรักษ์แล้ว

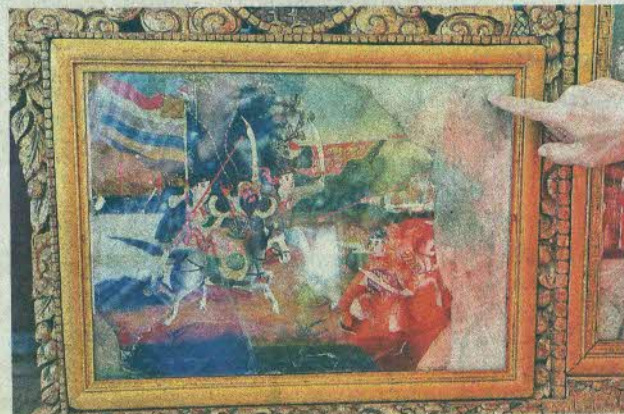
ภาพเขียนสีใต้กระจากสันนิษฐานว่าเป็นเรื่องสามก๊ก และอุปรากรจีน บางส่วนยังดีความไม่ได้

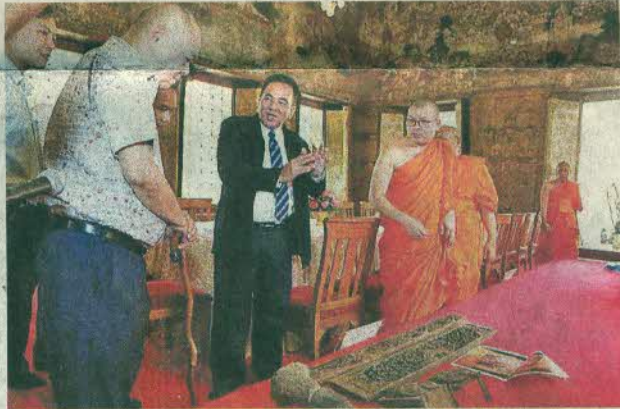
พรรคชัย บุญปาน หัวหน้าใหญ่มติน และอนันต์ ชูโชติ อธิบดีกรม  
ศิลปากร ครึ่งหรือเรื่องการอนุรักษ์จากแล็บแลสมัยรัชกาลที่ 3 รวม  
ถึงโบราณวัตถุสถานอื่นๆ ในวัดนางนอง เมื่อเดือนเมษายนที่ผ่านมา

การซ่อมแซมจิตรกรรมฝาผนังเหนือกรอบประตูหน้าต่างซึ่งอยู่ด้านหลังของ  
กรอบภาพเหล่านี้ตามความคิดของ **อนันต์ ชูโชติ** อธิบดีกรมศิลปากร หลัง  
การนำกรอบภาพลงจากที่ตั้งเดิม เผยให้เห็นงานจิตรกรรมที่ทรุดโทรม จึงถือ  
โอกาสนี้สั่งการให้อนุรักษ์จิตรกรรมในจุดดังกล่าวจนแล้วเสร็จ ก่อนนำกรอบ  
ภาพกระจากขึ้นติดตั้งดังที่เห็นในวันนี้

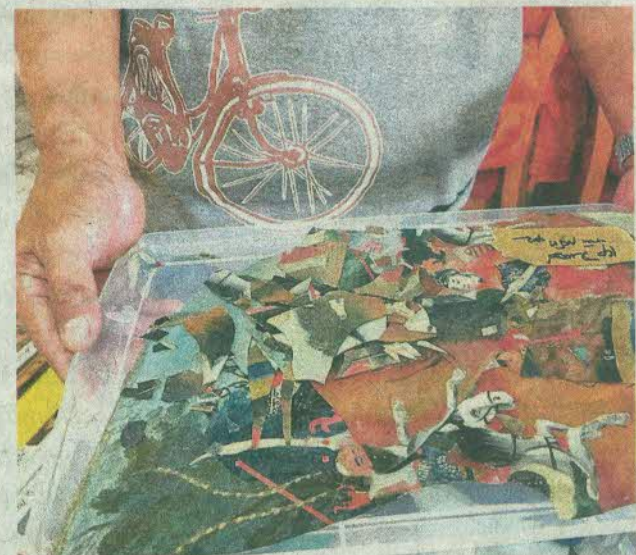
กระจากบางส่วนที่แตกเป็นชิ้นๆ ก่อนการอนุรักษ์

“ขั้นตอนแรกต้องถ่ายรูป วัดขนาดกรอบและภาพทุกภาพ จัดรายละเอียดไว้  
ทำความสะอาด กรอบที่ผุก็ต้องการทำขึ้นใหม่ ถึงจะเป็นไม้สักปิดทองก็ถูกปลวกกิน
