รายงานฉบับสมบูรณ์

โครงการการลดปริมาณธาตุอาหาร (Nutrient)
ในแม่น้ำท่าจีนและคูคลองสาขา

ภายใต้โครงการปรับปรุงพัฒนาคุณภาพแหล่งน้ำ
ของแม่น้ำท่าจีน แม่น้ำแม่กลองและคูคลองสาขา สำหรับผลิตสินค้าเกษตรที่ปลอดภัย

ทีมวิจัยคณะวิศวกรรมศาสตร์ กำแพงแสน
มหาวิทยาลัยเกษตรศาสตร์

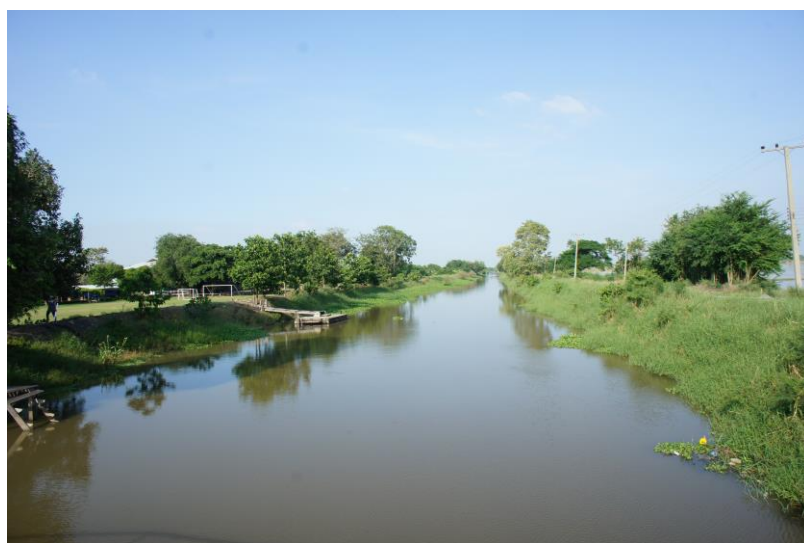
รูปที่ 2-18 แผนที่แสดงลักษณะพื้นที่โดยทั่วไปและลักษณะการใช้ประโยชน์ในบริเวณพื้นที่คลองสภาพพัฒนา (รับน้ำทิ้งจากการเกษตรกรรมเป็นส่วนใหญ่)

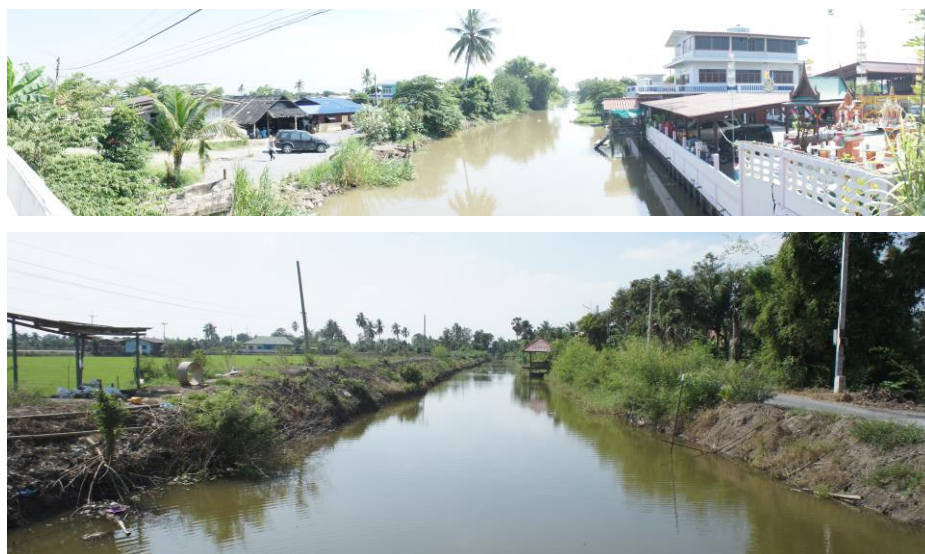
รูปที่ 2-21 แสดงลักษณะพื้นที่โดยทั่วไปและลักษณะการใช้ประโยชน์ในบริเวณพื้นที่คลองชัยขันธุ์ (รับน้ำทิ้งจากการเกษตรกรรมเป็นส่วนใหญ่)

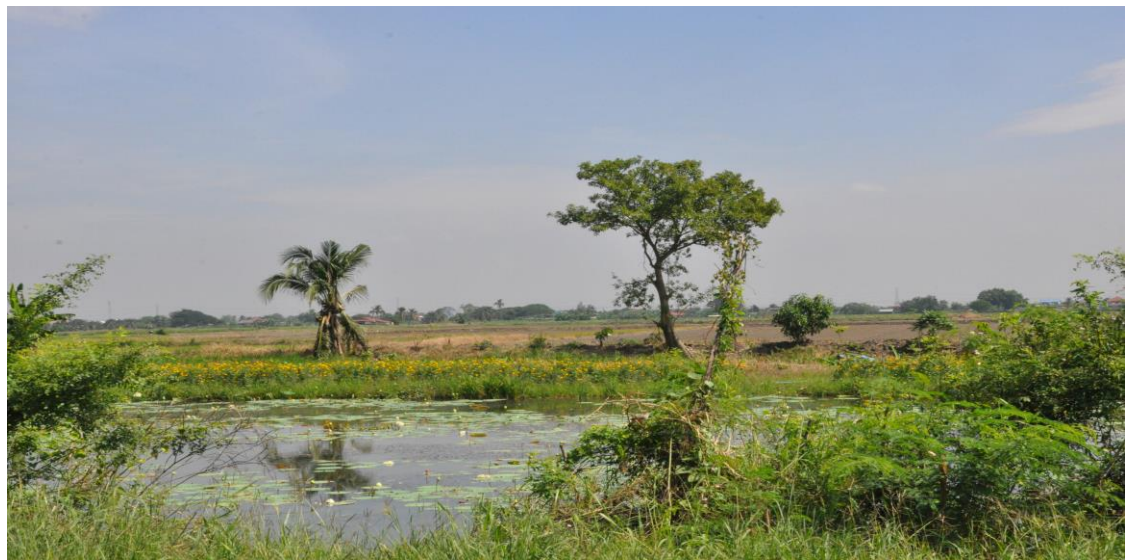
รูปที่ 2-22 แสดงลักษณะพื้นที่โดยทั่วไปและลักษณะการใช้ประโยชน์ในบริเวณพื้นที่คลองนราภิรมย์ (รับน้ำทิ้งจากการเกษตรกรรมเป็นส่วนใหญ่)

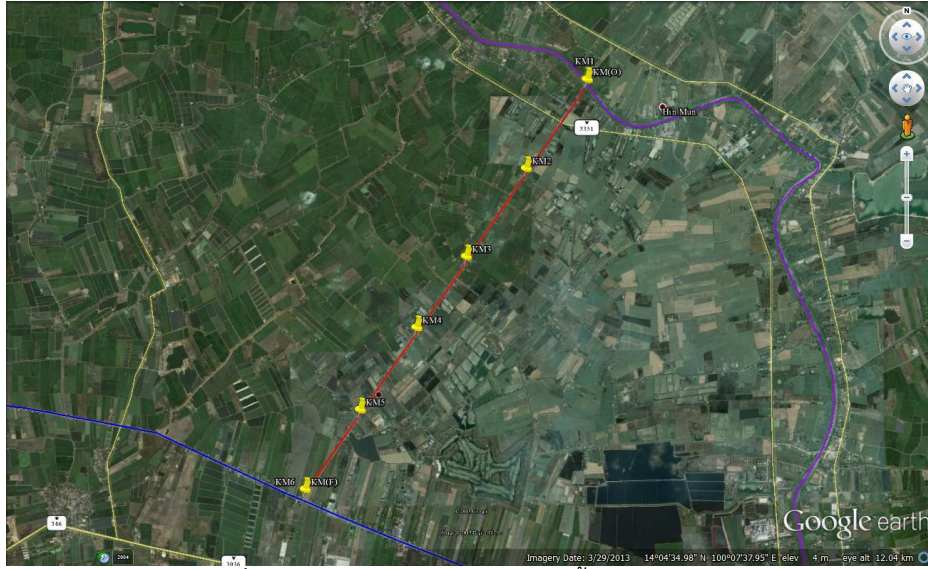
รูปที่ 4-1 ตำแหน่งของจุดเก็บตัวอย่างน้ำในคลองคูเมือง

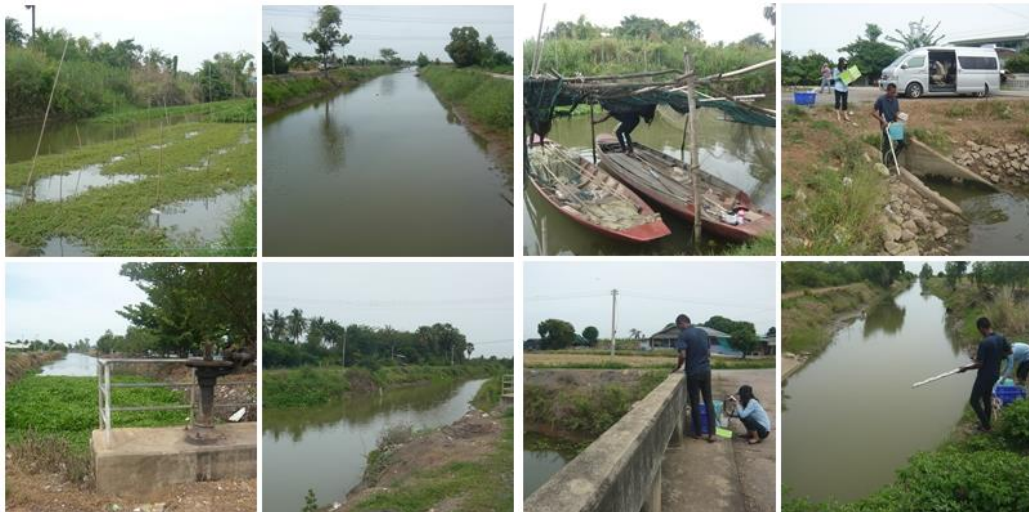
รูปที่ 4-2 สภาพทั่วไปของคลองคูเมือง และกิจกรรมการเก็บตัวอย่างน้ำ

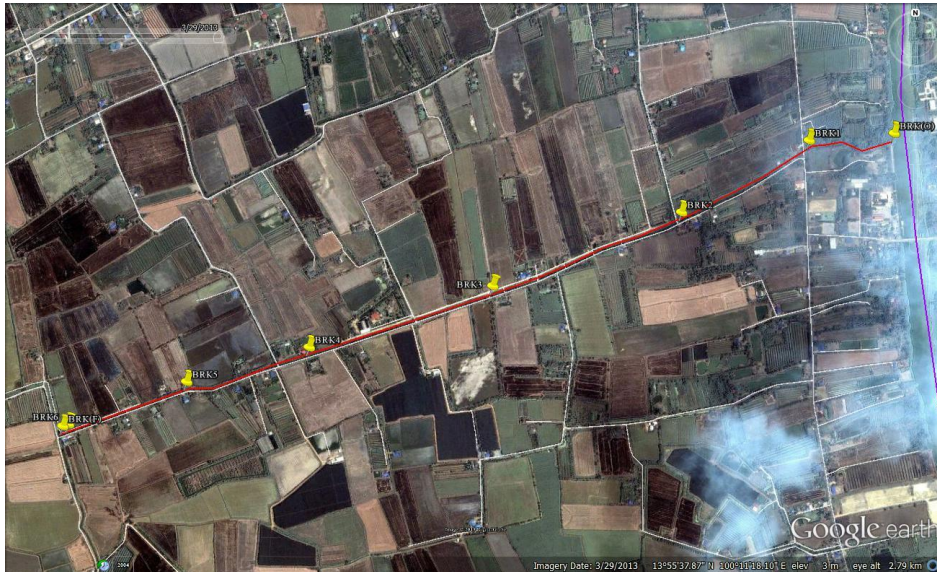
รูปที่ 4-7 ตำแหน่งจุดเก็บตัวอย่างน้ำในคลองบางระกำ

จุดเก็บที่	สถานที่	พิกัดทางภูมิศาสตร์ของจุดเก็บตัวอย่าง	
		ละติจูด	ลองจิจูด
1	สะพานคอนกรีต-สถานีอนามัยตำบลบางระกำ	13 ° 55.867'	100 ° 11.925'
2	สะพานคอนกรีต-ถนนเลียบบคลองปัญญาอุปถัมภ์	13 ° 55.755'	100 ° 11.683'
3	สะพานไม้-บ้านคุณสมศรี ศรีทิพย์	13 ° 55.618'	100 ° 11.327'
4	สะพานไม้-บ้านคุณประดิษฐ์ แจ่มนิยม	13 ° 55.506'	100 ° 10.978'
5	สะพานคอนกรีต-บ้านคุณเสน่ห์ ปิ่นเวหา	13 ° 55.430'	100 ° 10.707'
6	ทำน้ำ-บ้านคุณสมพงษ์ ทะทา	13 ° 55.365'	100 ° 10.528'

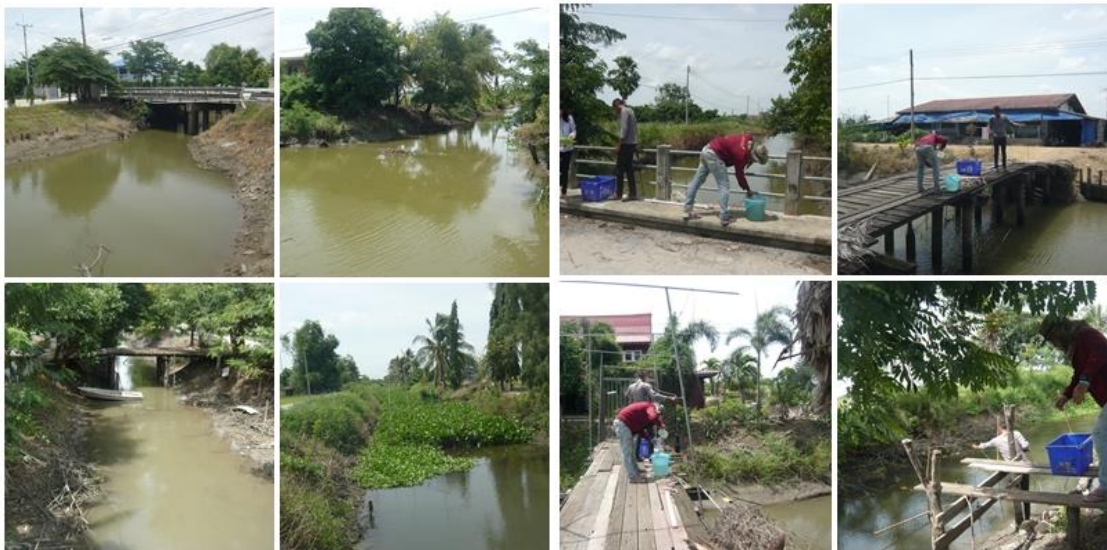
รูปที่ 4-8 สภาพทั่วไปของคลองบางระกำ และกิจกรรมการเก็บตัวอย่างน้ำ

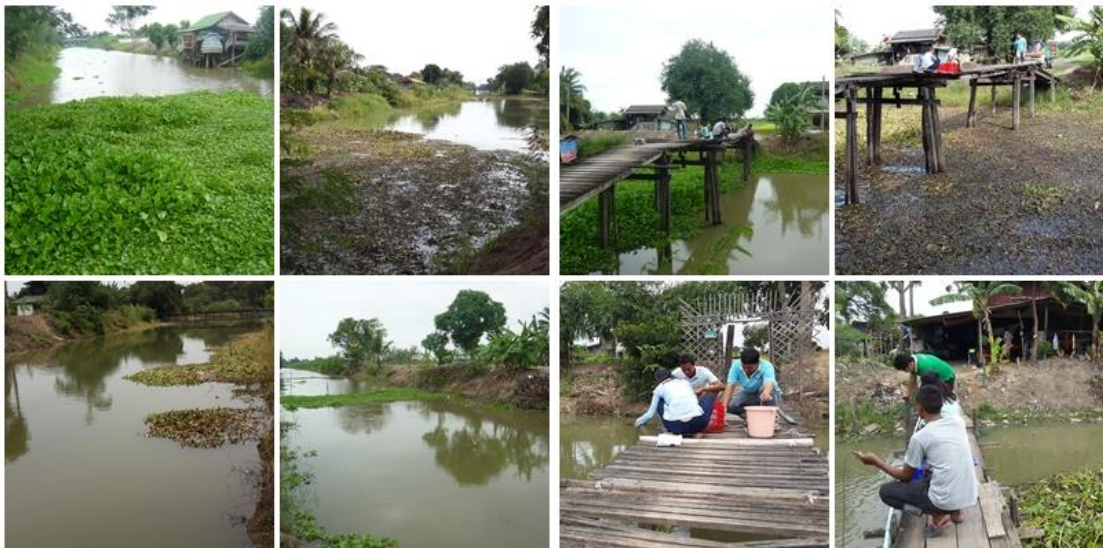
รูปที่ 4-14 สภาพทั่วไปของคลองสภาพพัฒนา และกิจกรรมการเก็บตัวอย่างน้ำ

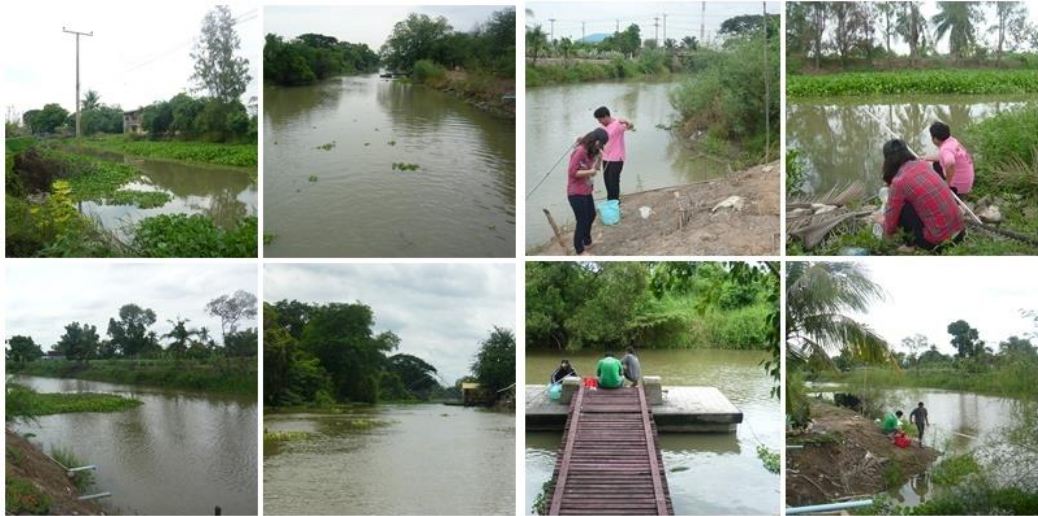
รูปที่ 4-20 สภาพทั่วไปของคลองชัยคันธุ์ และกิจกรรมการเก็บตัวอย่างน้ำ

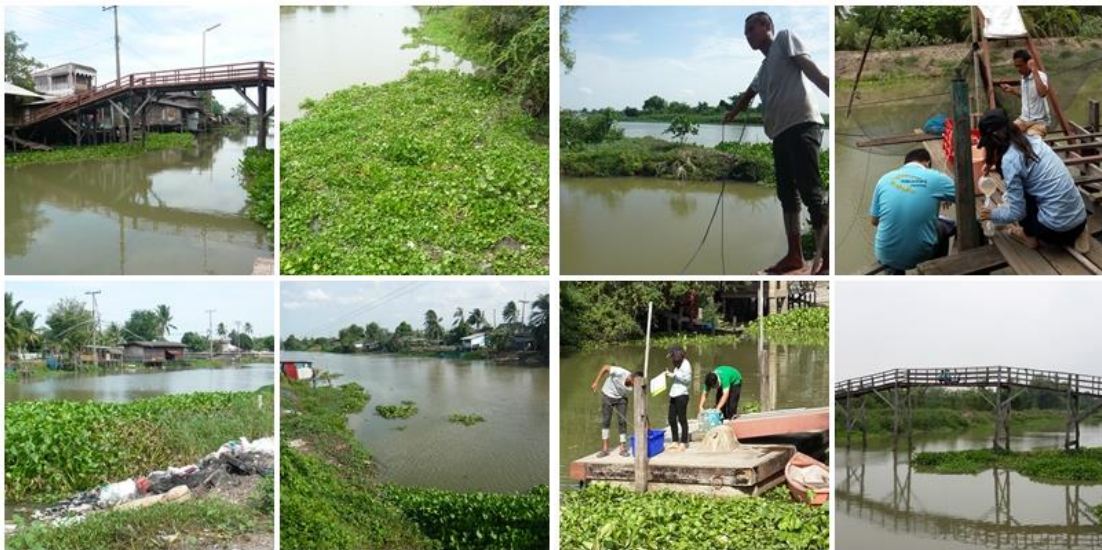
รูปที่ 4-26 สภาพทั่วไปของคลองนราภิรมย์ และกิจกรรมการเก็บตัวอย่างน้ำ

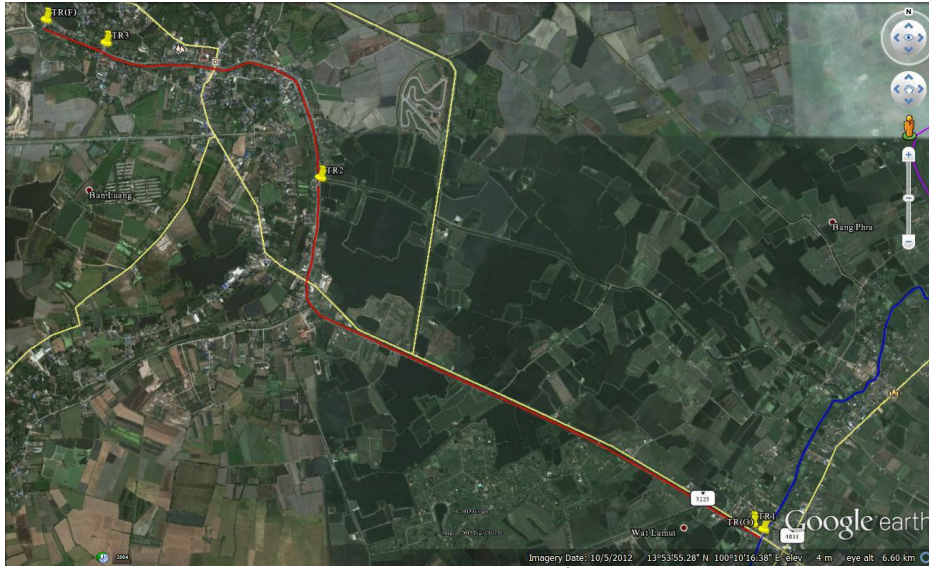
รูปที่ 4-31 ตำแหน่งจุดเก็บตัวอย่างน้ำในคลองท่าเรือ

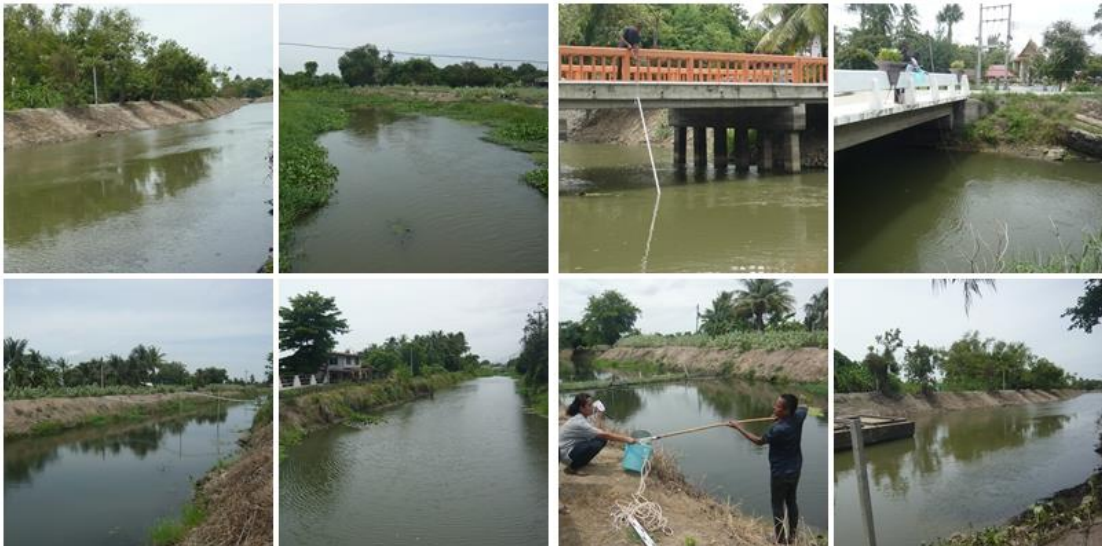
รูปที่ 4-32 สภาพทั่วไปของคลองท่าเรือ และกิจกรรมการเก็บตัวอย่างน้ำ

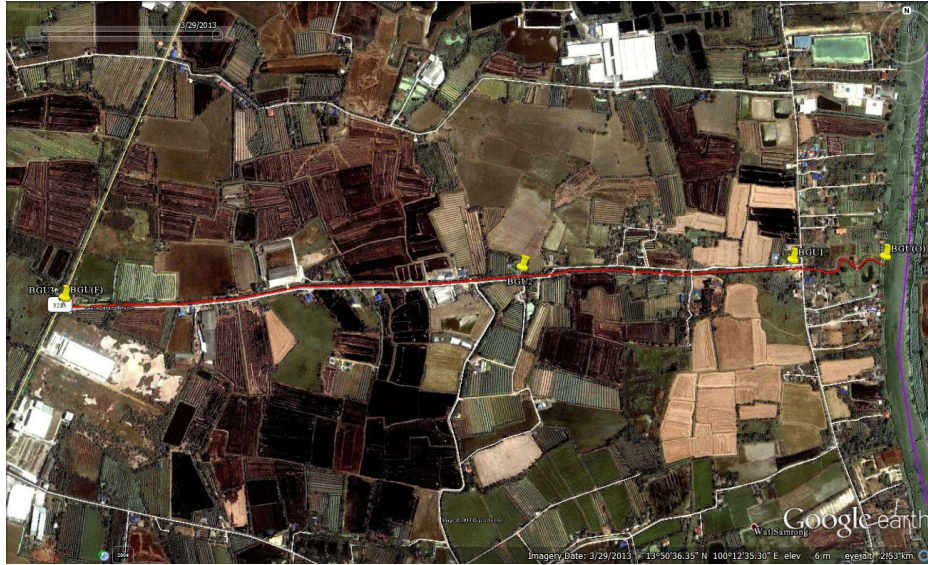
รูปที่ 4-37 ตำแหน่งจุดเก็บตัวอย่างน้ำในคลองบางกระอูน

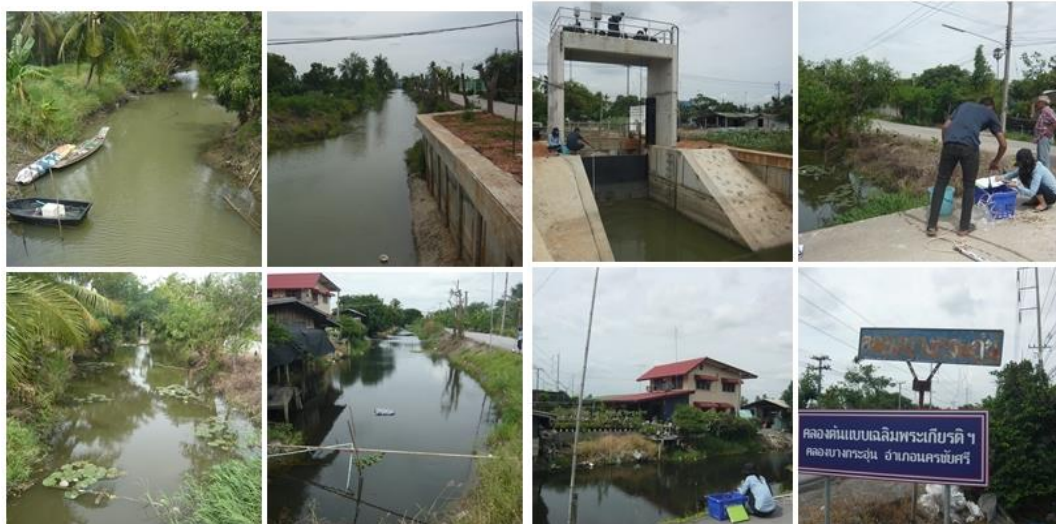
รูปที่ 4-38 สภาพทั่วไปของคลองบางกระอูน และกิจกรรมการเก็บตัวอย่างน้ำ

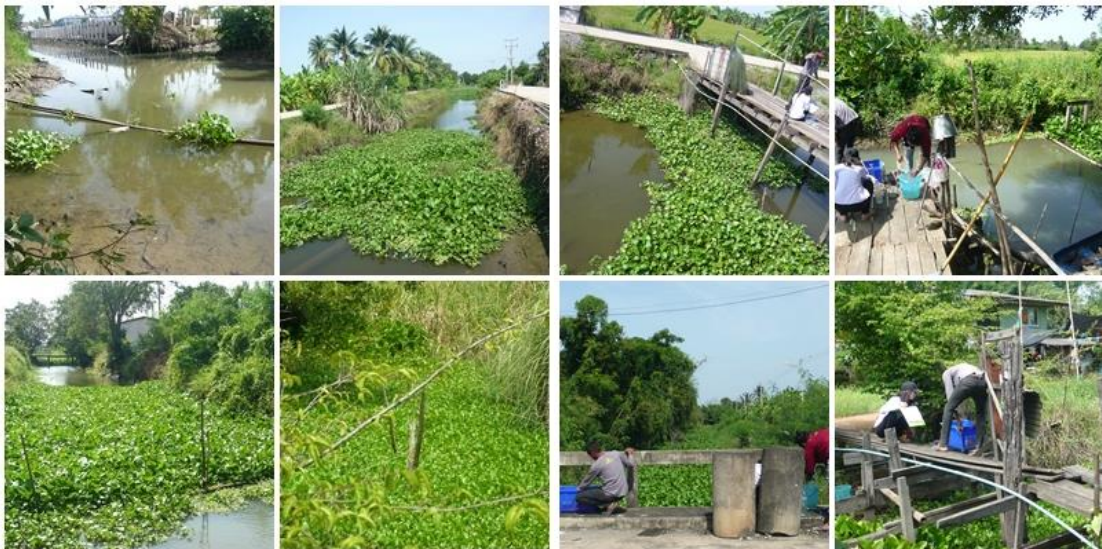
รูปที่ 4-44 สภาพทั่วไปของคลองกำนันเจ็ง และกิจกรรมการเก็บตัวอย่างน้ำ

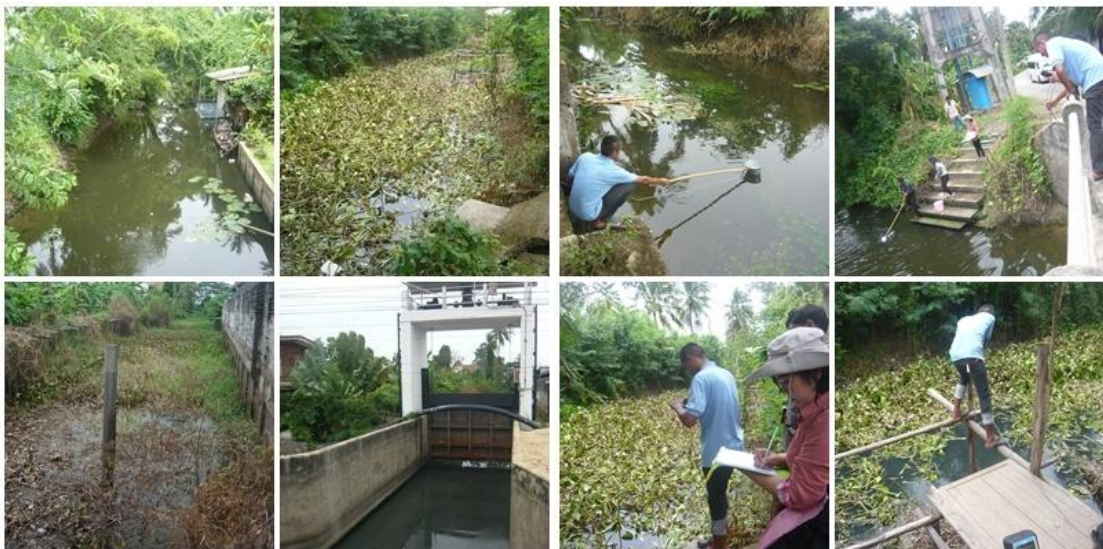
รูปที่ 4-50 สภาพทั่วไปของคลองสุต และกิจกรรมการเก็บตัวอย่างน้ำ

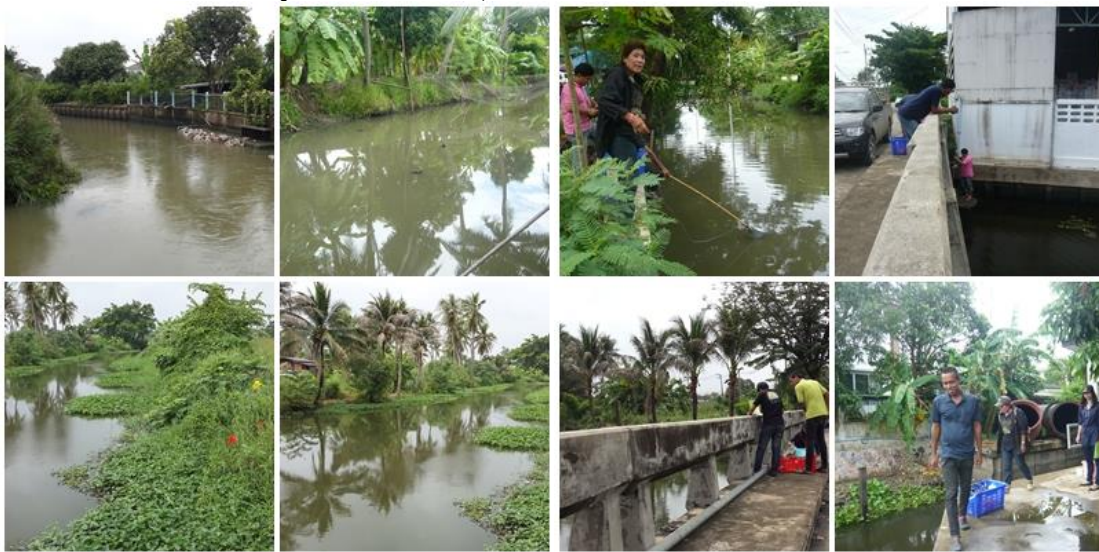
รูปที่ 4-56 สภาพทั่วไปของคลองบางกระทึก และกิจกรรมการเก็บตัวอย่างน้ำ

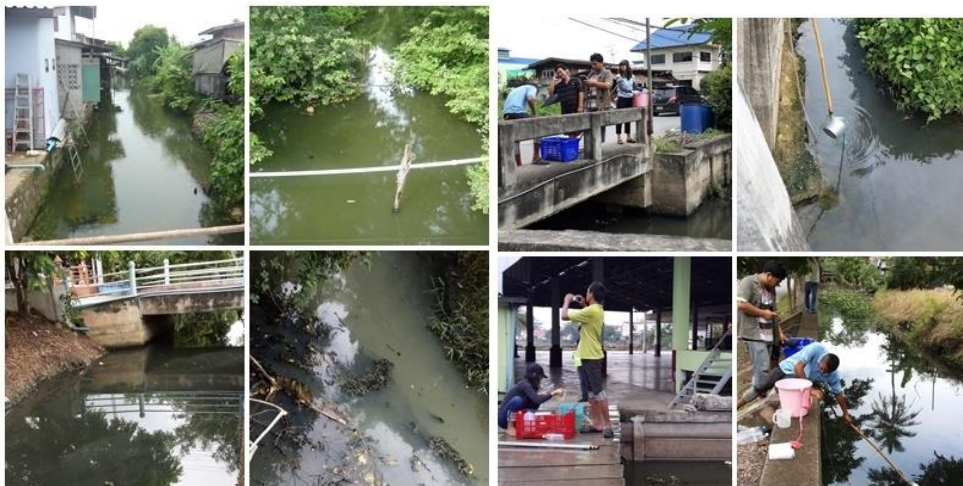
รูปที่ 4-62 สภาพทั่วไปของคลองหอมเกร็ด และกิจกรรมการเก็บตัวอย่างน้ำ

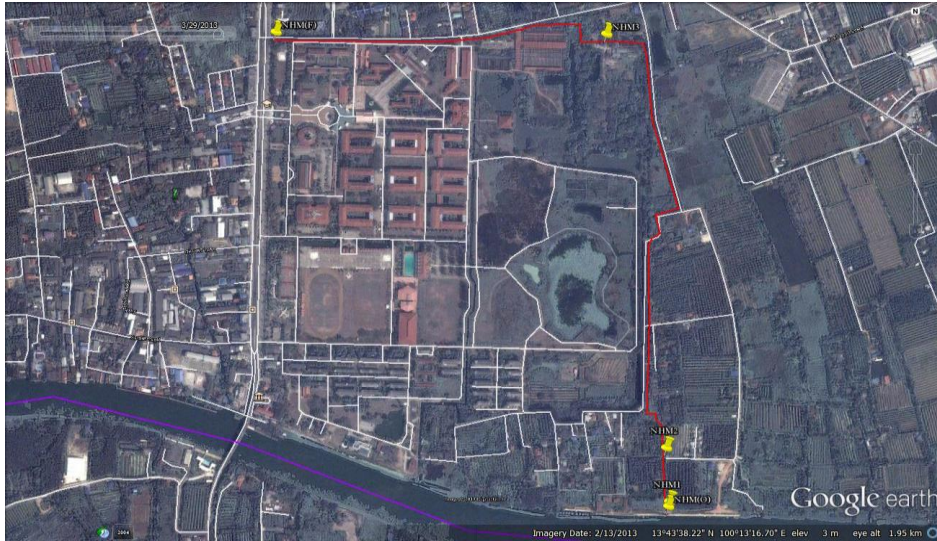
รูปที่ 4-67 ตำแหน่งจุดเก็บตัวอย่างน้ำในคลองนายหมก

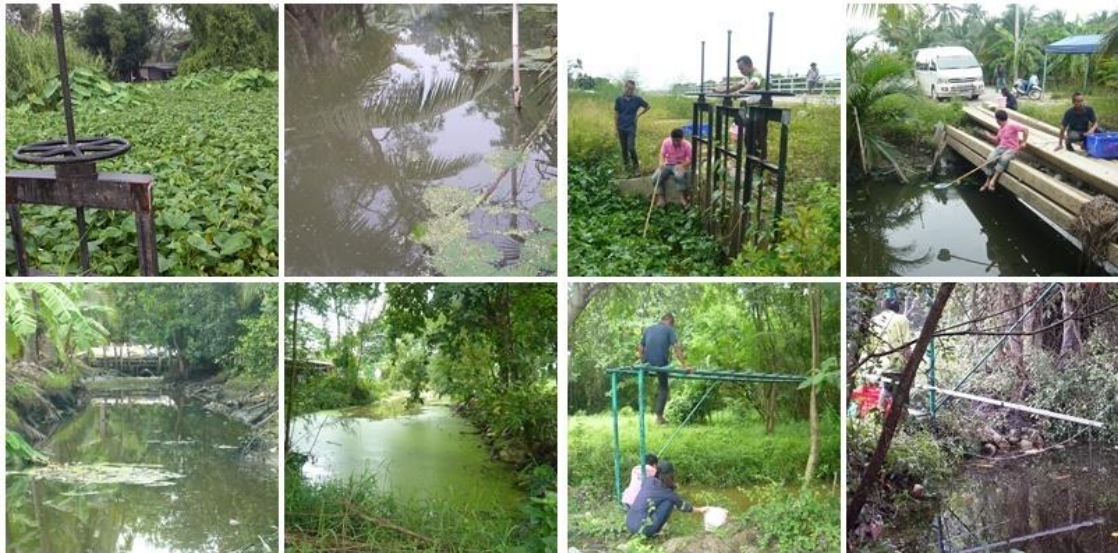
รูปที่ 4-68 สภาพทั่วไปของคลองนายหมก และกิจกรรมการเก็บตัวอย่างน้ำ

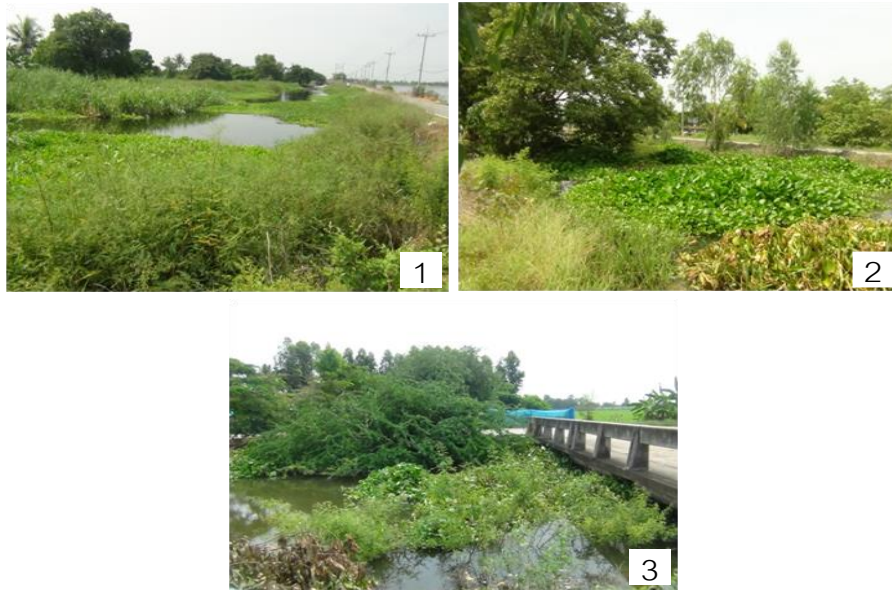
รูปที่ 5-2 สภาพคลองที่มีต้นไม้และวัชพืชชนิดต่างๆ ขึ้นรูก้ำและปกคลุมริมคลองคูเมือง
ได้แก่ (1) หญ้า (2) วัชพืชขึ้นน้ำ และ (3) ต้นไม้

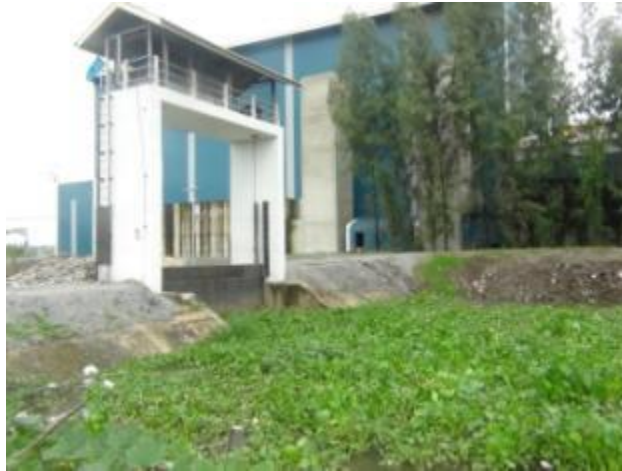
รูปที่ 5-3 วัชพืชสะสมหนาแน่นบริเวณประตูน้ำติดคลองพระพิมล

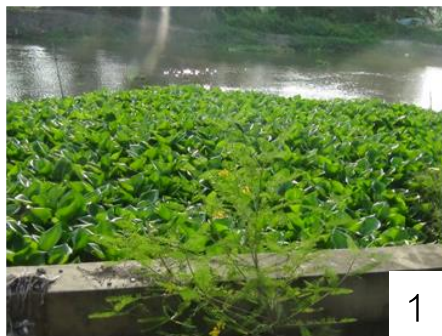
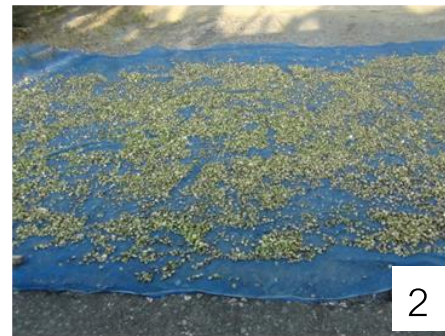
รูปที่ 5-4 (1) แปลงผักตบชวาที่ถูกเลี้ยงไว้ริมคลอง และผักตบชวาจะถูกลอยเป็นชิ้นเล็กๆ และ (2) ตากให้แห้งสนิทก่อนจำหน่าย

จากการสำรวจและสอบถามผลกระทบของวัชพืชขึ้นน้ำหรือผักตบชวา พบว่ามีแนวโน้มดีขึ้น เนื่องจากประชาชนบางส่วนในพื้นที่ มองเห็นประโยชน์จากผักตบชวามากขึ้น (มีการจัดการผักตบชวาเพื่อการค้า)

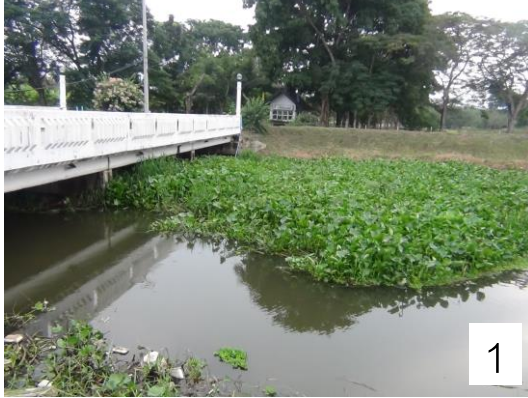
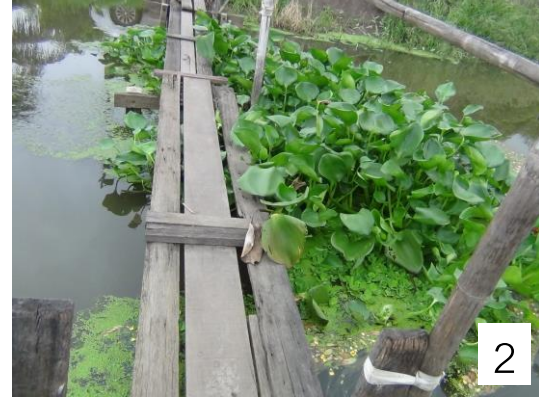
รูปที่ 5-5 วัชพืชสะสมที่บริเวณสะพานข้ามคลอง

คลองท่าเรือมีวัชพืชจำนวนมาก และมีการสะสมของวัชพืชที่ตอสะพาน เนื่องจากน้ำมีระดับเกือบเท่ากับสะพาน แสดงในรูปที่ 5-5 อบรม. จัดการกับวัชพืชน้ำโดยใช้วิธีฉีดพ่นสารกำจัดวัชพืชน้ำ เก็บขึ้น และขุดลอกคลอง

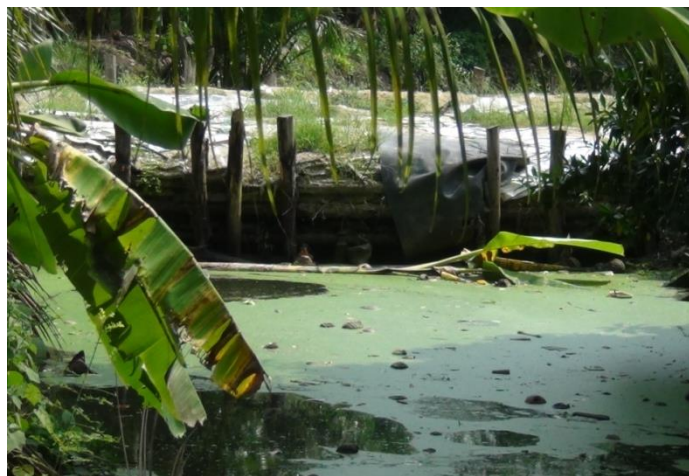
จากการสำรวจคลองนายหมก จะรับน้ำที่ระบายจากโรงเรียนนายร้อยสามพรานและพื้นที่หลังโรงเรียนเท่านั้น เนื่องจากเป็นคลองที่สั้นและไม่มีการเชื่อมกับคลองอื่นๆ ในบริเวณเดียวกัน ในฤดูน้ำหลากน้ำในคลองจะไม่มีน้ำไหลเข้าออกเนื่องจากปิดกั้นคลองเพื่อป้องกันน้ำไหลเข้าท่วมพื้นที่ ซึ่งส่งผลให้น้ำมีคุณภาพลดลง

รูปที่ 5-6 คันกันน้ำเข้าพื้นที่สวนของประชาชนที่อาศัยอยู่ในบริเวณหลังโรงเรียนนายร้อยสามพราน

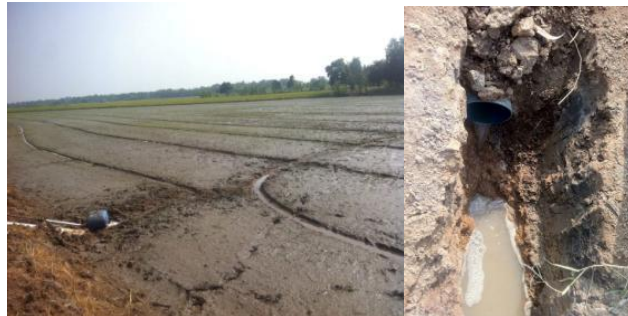
แหล่งกำเนิดมลพิษที่ทำการศึกษาในพื้นที่คลองคูเมืองคือ นาข้าวและบ่อเลี้ยงปลา โดยพื้นที่ริมคลองคูเมืองส่วนใหญ่ทำนาข้าว รูปที่ 5-7 แสดงตัวอย่างแปลงนาที่ผ่านการหว่านข้าวแล้วและต้นกล้ากำลังงอก ซึ่งช่วงระยะเวลาดังกล่าวขบวนการจะสูบน้ำออกจากแปลง เพื่อป้องกันหอยเชอรี่กัดกินต้นกล้า ตัวอย่างน้ำจากนาข้าวมีลักษณะใสอมเหลืองอ่อน และพบตะกอนสีน้ำตาล ซึ่งเก็บน้ำทิ้งจากแปลงนาหลังการหว่านเมล็ดพันธุ์ข้าว น้ำทิ้งถูกสูบน้ำผ่านท่อสูบน้ำที่ใช้สำหรับการเกษตร มีอัตราการไหลประมาณ 8.1 L/min จากการสำรวจ พบว่าน้ำมีลักษณะขุ่นสีเหลือง มีอุณหภูมิและค่า DO เท่ากับ 29.8 °C และ 6.01 mg/L มีความเข้มข้นของ BOD ในน้ำทิ้งค่อนข้างสูงคือ 34 mg/L ส่วนปริมาณไนโตรเจนค่อนข้างต่ำ คือ TKN, NH₄-N และ NO₃-N เท่ากับ 4.4, 0.98 และ 0.682 mg/L ตามลำดับ ส่วนค่าฟอสฟอรัสมีค่าค่อนข้างสูง คือ 0.822 mg/L

รูปที่ 5-7 (1) แปลงนาข้าวหลังหว่านแล้ว และ (2) น้ำทิ้งจากแปลงนา

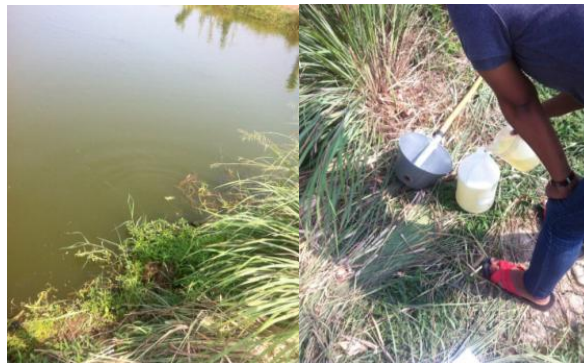
ส่วนบ่อเลี้ยงปลานิลซึ่งมีพื้นที่ประมาณ 2 ไร่ น้ำในบ่อมีลักษณะใสอมเหลืองอ่อนไม่มีตะกอน แสดงในรูปที่ 5-8 บ่อเลี้ยงปลาเชื่อมต่อกับคลองคูเมืองผ่านบ่อพักน้ำซึ่งมีพืชน้ำหลายชนิด จากการสำรวจน้ำในบ่อเลี้ยงปลามีอุณหภูมิ 30.5 °C และค่า DO เท่ากับ 5.81 mg/L มีความเข้มข้นของ BOD ในน้ำทิ้ง 11 mg/L มีปริมาณไนโตรเจนต่ำ คือ TKN และ NO₃-N เท่ากับ 1.7 และ 0.652 mg/L ส่วนค่าฟอสฟอรัสมีค่าค่อนข้างสูง คือ 0.888 mg/L และจากการสอบถามเจ้าของบ่อเลี้ยงปลา พบว่ามีการปรับสภาพน้ำในบ่อพักด้วยน้ำหมักชีวภาพในอัตรา 1 ลิตร/ไร่/สัปดาห์

รูปที่ 5-8 (1) บ่อเลี้ยงปลานิลขนาด 2 ไร่ (2) ตัวอย่างน้ำที่เก็บจากบ่อเลี้ยงปลานิล

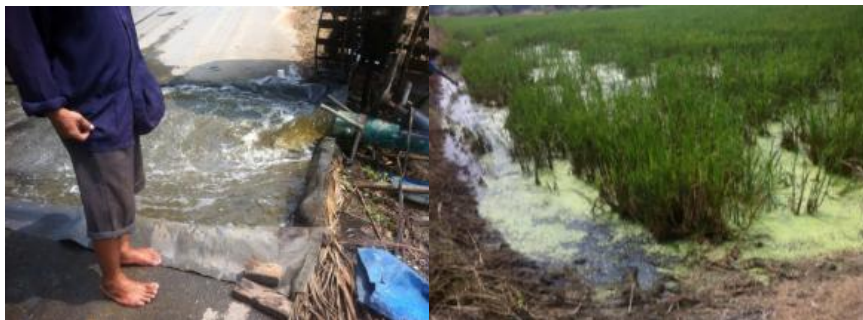
แหล่งกำเนิดมลพิษที่ทำการศึกษาในพื้นที่คลองบางระกำ คือนาข้าวและสวนกล้วยไม้ โดยนาข้าว เป็นกิจกรรมหนึ่งที่ใช้ น้ำจากคลองบางระกำ แล้วทำการสูบน้ำเพื่อระบายทิ้งออกจากพื้นที่เกษตรกรรม แสดงใน รูปที่ 5-9 (1) โดยพื้นที่นาก่อนการเตรียมดินจะมีการขังน้ำไว้ในนาเพื่อย่อยต่อขังข้าว รูปที่ 5-9 (2) ตัวอย่างน้ำที่เก็บได้ มีลักษณะขุ่นเล็กน้อย สีเหลืองถึงน้ำตาล มีตะกอนสีดำ แผลงนาที่เข้าทำการเก็บตัวอย่างน้ำมีพื้นที่ประมาณ 9 ไร่ น้ำถูกสูบออกจากแปลงนาโดยใช้เครื่องสูบน้ำซึ่งมีท่อสูบน้ำขนาดเส้นผ่านศูนย์กลาง 11 นิ้ว ในอัตราประมาณ 75 L/min จากการสำรวจพบว่า แปลงนาดังกล่าวมีน้ำท่วมขังมาในช่วงก่อนหน้านี (หลังการเก็บเกี่ยว) และเจ้าของแปลงนากำลัง สูบน้ำออกจากแปลงนา เพื่อที่จะทำการเตรียมดินสำหรับการปลูกข้าว ส่วนคุณภาพน้ำที่ตรวจวัดมีค่า DO เท่ากับ 3.76 mg/L ที่อุณหภูมิ 30.8 °C มีปริมาณ BOD ในน้ำที่ 7.8 mg/L ปริมาณไนโตรเจนต่ำ คือ TKN และ NO₃-N เท่ากับ 1.2 และ 0.682 mg/L ส่วนฟอสฟอรัสมีค่าสูง คือ 1.32 mg/L

รูปที่ 5-9 (1) กิจกรรมสูบน้ำออกจากพื้นที่นา (2) พื้นที่นาก่อนเตรียมดินจะถูกน้ำขังไว้เพื่อย่อยต่อขัง

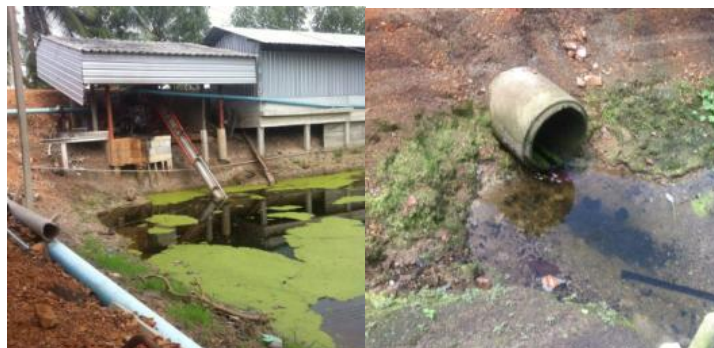
สวนกล้วยไม้เป็นอีกกิจกรรมหนึ่งที่พบในพื้นที่คลองบางระกำ สวนกล้วยไม้ที่เข้าสำรวจมีพื้นที่ ประมาณ 60 ไร่ และใช้น้ำจากคลองบางระกำโดยการขุดลำประโดงเชื่อมกับคลองบางระกำน้ำจากคลองจะถูกสูบเข้า เก็บในบ่อพักน้ำของสวน รูปที่ 5-10 (1) เพื่อรอใช้ประโยชน์ต่อไป น้ำที่จากกิจกรรมในสวนกล้วยไม้ รูปที่ 5-10 (2) เช่น การให้น้ำให้ปุ๋ยทางใบ เป็นต้น ไหลกลับสู่บ่อพัก น้ำในบ่อพัก มีลักษณะใสสีเหลืองอ่อน ไม่มีตะกอน พื้นบ่อมีตะไคร่ น้ำ สีเขียว น้ำมี DO เท่ากับ 4.96 mg/L ที่อุณหภูมิ 33.7 °C มีปริมาณ BOD ในน้ำที่ 6.7 mg/L ส่วนปริมาณ ไนโตรเจนค่อนข้างต่ำ คือ TKN, NH₄-N และ NO₃-N เท่ากับ 1.7, 0.58 และ 0.682 mg/L ตามลำดับ ส่วนฟอสฟอรัสมี ค่าค่อนข้างสูง คือ 0.838 mg/L และจากการตรวจวัดปริมาณโปแตสเซียมในรูปของ K₂O₅ ซึ่งเป็นปุ๋ยโปแตสที่เกษตรกร นิยมใช้เพื่อเร่งดอกกล้วยไม้ พบว่ามีปริมาณค่อนข้างสูงถึง 10 mg/L

รูปที่ 5-10 (1) บ่อพักน้ำในสวนกล้วยไม้ (2) และท่อระบายน้ำทิ้งจากร่องน้ำในสวนกล้วยไม้

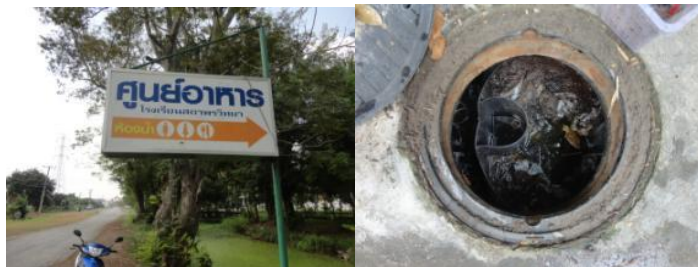
โรงเรียนสถาพรวิทยาเป็นสถานศึกษาระดับมัธยมศึกษา มีนักเรียนประมาณ 300 คน ตั้งอยู่ใกล้กับ คลองสถาพรพัฒนาและวัดเวฬุวนาราม น้ำที่จากโรงอาหารของโรงเรียนถูกระบายลงคูน้ำซึ่งเชื่อมต่อกับคลองสถาพรพัฒนา ตัวอย่างน้ำถูกเก็บจากบ่อดักน้ำทิ้งของโรงอาหารภายในโรงเรียน (รูปที่ 5-11) น้ำทิ้งมีลักษณะขุ่นเล็กน้อย สีอมเหลือง ตะกอนสีน้ำตาล ไม่มีกลิ่น น้ำมีค่า DO เท่ากับ 2.45 mg/L ที่อุณหภูมิ 30.2 °C โดยน้ำทิ้งมีความเข้มข้นของ BOD สูงมากถึง 740 mg/L เช่นเดียวกับปริมาณไนโตรเจนและฟอสฟอรัสซึ่งมีค่าสูงมากเช่นกันคือ TKN, NH₄-N, NO₃-N และ TP เท่ากับ 397, 232, 4.1 mg/L และ 38 mg/L ตามลำดับ ผลการวิเคราะห์ตัวอย่างน้ำทิ้งนี้ แสดงให้เห็นว่า น้ำทิ้งชุมชนจากกิจกรรมการประกอบอาหาร สามารถเพิ่มปริมาณมลสาร ทั้งค่าความสกปรกสารอินทรีย์ในรูปของ BOD และธาตุอาหารพืชทั้งปริมาณไนโตรเจนและฟอสฟอรัส เป็นปริมาณและความเข้มข้นที่สูงมากแม้ว่าจะผ่านบ่อดักหรือบ่อดักไขมันแล้วก็ตาม แต่หากปริมาณการประกอบอาหารมีจำนวนมาก (นักเรียน 300 คน) ก็ยังมีความจำเป็นต้อง ทำการบำบัดน้ำทิ้งประเภทนี้ก่อนที่จะปล่อยระบายออกสู่สิ่งแวดล้อม

รูปที่ 5-11 บ่อดักน้ำทิ้งจากโรงอาหารของโรงเรียนสถาพรวิทยา

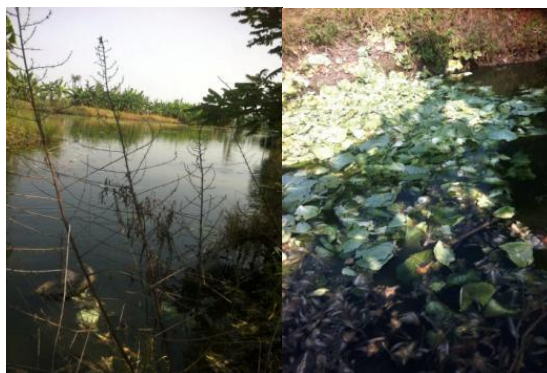
บ่อเลี้ยงปลาใกล้กับคลองสถาพรพัฒนา รูปที่ 5-12 (1) มีพื้นที่ประมาณ 2 ไร่ พบเศษผักซึ่งเป็นอาหารของปลาลอยอยู่ภายในบ่อ รูปที่ 5-12 (2) การถ่ายน้ำเข้า-ออกจากบ่อนั้นใช้ท่อเหล็กขนาดเส้นผ่านศูนย์กลาง 11 นิ้ว น้ำในบ่อเลี้ยงปลามีเขียวขุ่นเล็กน้อยและมีตะกอนสีดำ จากการสำรวจ น้ำในบ่อเลี้ยงปลามีอุณหภูมิและค่า DO เท่ากับ 30.8 °C และ 1.12 mg/L มีความเข้มข้นของBOD ในน้ำทิ้งสูงคือ 62 mg/L ส่วนไนโตรเจนความเข้มข้นค่อนข้างต่ำ คือ TKN, NH₄-N และ NO₃-N เท่ากับ 4.7, 0.58 และ 0.652 mg/L ตามลำดับ และมีฟอสฟอรัสค่อนข้างสูง คือ 0.707 mg/L ซึ่งแสดงให้เห็นว่าน้ำทิ้งจากกิจกรรมการเกษตรประเภทบ่อเลี้ยงปลาเมื่อไหลสูงต่อการเพิ่มปริมาณความสกปรกของสารอินทรีย์ในรูปของ BOD ต่อสิ่งแวดล้อม

รูปที่ 5-12 (1) บ่อเลี้ยงปลา (2) เศษผักที่ใช้เป็นอาหารสำหรับเลี้ยงปลา

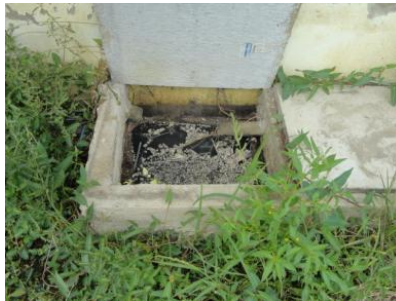
โรงเรียนบ้านคลองสว่างอารมณ์เป็นโรงเรียนขยายโอกาสในพื้นที่ ต.คลองโยง มีนักเรียนจำนวน 115 คน ตั้งอยู่ติดคลอง น้ำที่จากบ่อดักไขมันถูกปล่อยลงสู่คลองสว่างอารมณ์ (รูปที่ 5-13) ซึ่งเชื่อมต่อกับคลองชัยชนะ ตัวอย่งน้ำจากบ่อดักไขมันมีสีขาวขุ่น มีตะกอนเล็กน้อย ภายในบ่อดักไขมันมีก้อนหินปูนลอยอยู่ น้ำมีค่า DO เท่ากับ 4.08 mg/L ที่อุณหภูมิ 30.7 °C มีปริมาณ BOD ในน้ำที่สูงมากถึง 120 mg/L ส่วนปริมาณไนโตรเจนค่อนข้างต่ำ คือ TKN และ NO₃-N เท่ากับ 3.5 และ 1.15 mg/L ตามลำดับ ส่วนฟอสฟอรัสมีค่าค่อนข้างสูง คือ 1.48 mg/L ผลการวิเคราะห์ตัวอย่างน้ำที่นี้ แสดงให้เห็นว่าน้ำที่ขุ่นจนจากกิจกรรมการประกอบอาหาร สามารถเพิ่มค่าความสกปรก สารอินทรีย์ในรูปของ BOD เป็นปริมาณที่สูงมาก แม้ว่าจะผ่านบ่อดักหรือบ่อดักไขมันแล้วก็ตาม แต่หากปริมาณการประกอบอาหารมีจำนวนมาก (นักเรียน 115 คน) ก็ยังมีความจำเป็นต้องทำการบำบัดน้ำที่ประเภทนี้ก่อนที่จะปล่อยระบายออกสู่สิ่งแวดล้อม

รูปที่ 5-13 บ่อดักไขมันจากน้ำที่จากโรงอาหารของโรงเรียนบ้านคลองสว่างอารมณ์

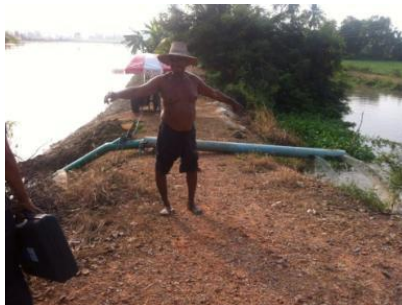
นาข้าวเป็นกิจกรรมทางการเกษตรที่พบมากในพื้นที่คลองชัยชนะ ตัวอย่างน้ำที่ได้เก็บจากแปลงนา ขนาด 30 ไร่ ที่ผ่านการตีเทือกหรือกระบวนการเตรียมดินขั้นสุดท้าย น้ำที่ที่ระบายถูกสูบออกจากแปลงนาโดยใช้ท่อสูบน้ำ รูปที่ 5-14 ขนาดเส้นผ่านศูนย์กลาง 8 นิ้ว น้ำตัวอย่างขณะเก็บตัวอย่างมีลักษณะขุ่น สีเหลืองน้ำตาล ในน้ำมีสาหร่ายสีเขียว น้ำมีค่า DO เท่ากับ 10.36 mg/L ที่อุณหภูมิ 30.8 °C ซึ่งน่าจะเป็นผลจากกระบวนการตีเทือกทำให้ น้ำในเวลาดังกล่าวมีค่า DO สูง ส่วนปริมาณ BOD และปริมาณไนโตรเจนในรูป TKN ในน้ำที่มีค่าค่อนข้างสูงคือ 11 mg/L และ 88 mg/L ส่วนปริมาณไนโตรเจนมีค่าไม่ค่อนข้างต่ำเท่ากับ 0.652 mg/L และฟอสฟอรัสมีค่าค่อนข้างสูง คือ 0.937 mg/L ผลการวิเคราะห์คุณภาพน้ำตัวอย่างนี้ บ่งชี้ให้เห็นว่าน้ำที่จากกิจกรรมการเกษตรประเภทนาข้าวส่งผลกระทบต่อในการเพิ่มธาตุอาหารพีชประเภทไนโตรเจนในปริมาณที่สูงมาก หากเกษตรกรมีบ่อดักน้ำเพื่อช่วยทำการบำบัดธาตุอาหารพีชก่อนปล่อยระบายออกสู่คลองภายนอกจะช่วยให้การปนเปื้อนธาตุอาหารพีชในสิ่งแวดล้อมมีความรุนแรงลดลง

รูปที่ 5-14 การสูบน้ำออกจากพื้นที่นาหลังการเตรียมดิน เพื่อรอหว่านเมล็ดข้าว

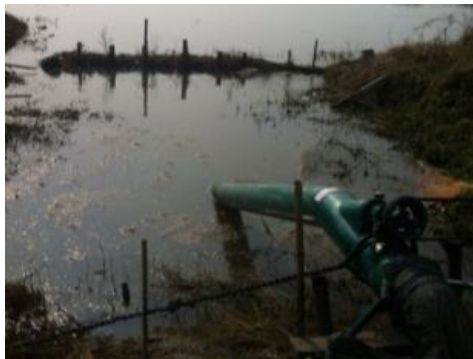
แหล่งกำเนิดมลพิษที่ทำการศึกษาในพื้นที่คลองนราภิรมย์ คือ นาข้าว ชุมชนต้นคลอง และตลาดน้ำท่าเรือ ในพื้นที่คลองนราภิรมย์ นอกเหนือจากสวนกล้วยไม้และสวนผลไม้แล้ว นาข้าวคือหนึ่งในกิจกรรมหลักของพื้นที่ริมคลองนราภิรมย์ ตัวอย่างน้ำที่ทำการเก็บได้ คือน้ำแช่ตอซังในพื้นที่ขนาดประมาณ 20 ไร่ ก่อนเริ่มการเตรียมดิน ซึ่งน้ำถูกสูบระบายออกจากแปลงนาโดยใช้ท่อสูบน้ำขนาดเส้นผ่านศูนย์กลาง 11 นิ้ว รูปที่ 5-15 น้ำตัวอย่างมีลักษณะขุ่น สีเหลืองถึงน้ำตาล มีสาหร่ายสีเขียวในน้ำ และน้ำในพื้นที่มีค่า DO เท่ากับ 8.45 mg/L ที่อุณหภูมิ 33.5 °C มีปริมาณ BOD ในน้ำที่ 6.9 mg/L และมีปริมาณไนโตรเจนในรูปของไนเตรทค่อนข้างต่ำเท่ากับ 0.572 mg/L ส่วนฟอสฟอรัส 0.61 mg/L

รูปที่ 5-15 กิจกรรมสูบน้ำออกจากพื้นที่นาเพื่อเตรียมดินก่อนปลูก

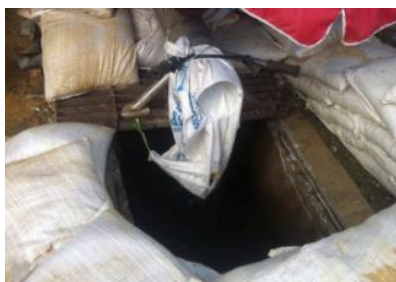
พื้นที่บริเวณต้นคลองของคลองนราภิรมย์ มีชุมชนที่มีประชากรอยู่อาศัยร่วมกันมากที่บริเวณจะตัดระหว่างคลองมหาสวัสดิ์ คลองทวีวัฒนา และคลองนราภิรมย์ ตัวอย่างน้ำเก็บจากท่อน้ำที่ลงคลองมหาสวัสดิ์ (รูปที่ 5-16) ซึ่งรับน้ำทั้งจากบ้านเรือน โรงเรียน และวัด น้ำมีลักษณะสีน้ำตาลขุ่นเล็กน้อย มีกลิ่นเหม็น มีตะกอนสีน้ำตาลดำ น้ำมีค่า DO เท่ากับ 2.37 mg/L ที่อุณหภูมิ 31.8 °C มีปริมาณ BOD ในน้ำที่ค่อนข้างสูงคือ 12 mg/L และมีปริมาณไนโตรเจนค่อนข้างสูงเช่นเดียวกัน คือ TKN, NH₄-N และ NO₃-N เท่ากับ 92, 4.1 และ 0.625 mg/L ตามลำดับ ส่วนฟอสฟอรัสมีค่าค่อนข้างสูง คือ 1.56 mg/L ผลวิเคราะห์ดังกล่าวบ่งชี้ว่า ชุมชนมีการระบายน้ำทิ้งที่มีธาตุอาหารประเภทไนโตรเจนปนเปื้อนสูง หรือน้ำทิ้งชุมชนอาจได้รับการปนเปื้อนจากน้ำทิ้งการเกษตรในกิจกรรมที่ทิ้งธาตุอาหารไนโตรเจนสูง เช่น การทำนาข้าว เป็นต้น เพราะจากน้ำทิ้งของกิจกรรมการเกษตรประเภทนาข้าวจะมีธาตุอาหารไนโตรเจนสูง แต่มีความเข้มข้นของสารอินทรีย์ในรูปของ BOD ไม่มากนัก

รูปที่ 5-16 ท่อน้ำทิ้งของชุมชนริมคลองมหาสวัสดิ์ ซึ่งตั้งอยู่บริเวณจุดเชื่อมต่อคลอง 3 คลอง ได้แก่ คลองนราภิรมย์ คลองมหาสวัสดิ์ และคลองทวีวัฒนา

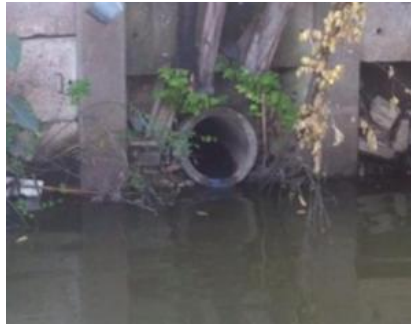
ตลาดน้ำท่าเรือเป็นชุมชนที่รวมกัน ริมคลองนราภิรมย์ ตัวอย่างน้ำที่ได้คือน้ำทิ้งจากที่อยู่อาศัยในบริเวณนี้ (รูปที่ 5-17) ปลายท่อลงคลองนราภิรมย์ ตัวอย่างน้ำที่เก็บได้มีลักษณะขุ่นเล็กน้อย สีน้ำตาลดำ น้ำตัวอย่างมีค่า DO เท่ากับ 8.45 mg/L ที่อุณหภูมิ 33.5 °C มีปริมาณ BOD ในน้ำที่สูง คือ 110 mg/L และมีปริมาณไนโตรเจน

ในระดับค่อนข้างสูงโดยเฉพาะแอมโมเนีย คือ TKN, $\text{NH}_4\text{-N}$ และ $\text{NO}_3\text{-N}$ เท่ากับ 17, 13 และ 0.682 mg/L ตามลำดับ ส่วนฟอสฟอรัสมีค่าค่อนข้างสูง คือ 2.91 mg/L แสดงให้เห็นว่าการระบายทิ้งน้ำเสียจากชุมชนในบางช่วงหรือบางขณะ มีการระบายความสกปรกในรูปสารอินทรีย์และธาตุอาหารพืชโดยเฉพาะฟอสฟอรัสที่มีความเข้มข้นสูงมาก ซึ่งอาจมาจากกิจกรรมการประกอบอาหารหรือขายอาหาร

รูปที่ 5-17 ท่อน้ำทิ้งจากชุมชนตลาดน้ำท่าเรือลงสู่คลองนราภิรมย์

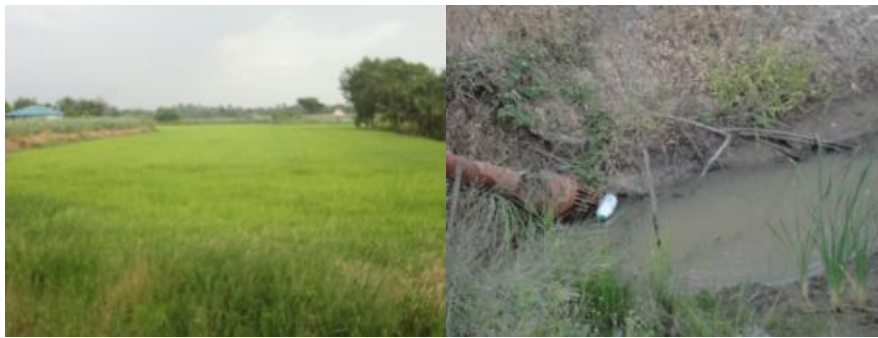
ตลอดพื้นที่ริมคลองท่าเรือ นาข้าว รูปที่ 5-19 (1) เป็นอีกกิจกรรมหนึ่งที่พบมาก นอกเหนือจากสวนดอกกรัก ตัวอย่างน้ำถูกเก็บที่บริเวณร่องน้ำข้างแปลงนา รูปที่ 5-19 (2) น้ำตัวอย่างมีลักษณะใสอมเหลือง ไม่มีตะกอน น้ำมีค่า DO เท่ากับ 5.41 mg/L ที่อุณหภูมิ 30.1 °C มีปริมาณ BOD ในน้ำทิ้ง 2.8 mg/L และมีปริมาณไนโตรเจน ในระดับค่อนข้างต่ำ คือตรวจพบ $\text{NO}_3\text{-N}$ เท่ากับ 1.1 mg/L ส่วนฟอสฟอรัสมีค่าค่อนข้างสูง คือ 1 mg/L

รูปที่ 5-19 (1) แปลงนาที่กำลังเจริญเติบโตในช่วงหลังจากที่ข้าวแตกกอและ (2) ตัวอย่างน้ำถูกเก็บจากร่องน้ำริมแปลงนา

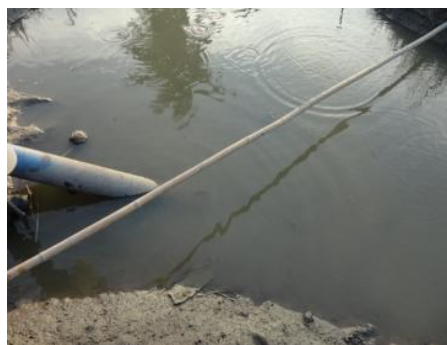
แหล่งกำเนิดมลพิษที่ทำการศึกษาในพื้นที่คลองบางกระอูน ได้แก่ นาข้าว และสวนผักการทำนาข้าวมีมากในพื้นที่คลองบางกระอูน ตัวอย่างน้ำถูกเก็บที่บริเวณร่องน้ำข้างแปลงนา (รูปที่ 5-20) น้ำตัวอย่างมีลักษณะขุ่นเล็กน้อย สีส้มเหลือง ไม่มีตะกอน น้ำมีค่า DO เท่ากับ 2.37 mg/L ที่อุณหภูมิน้ำ 29.3 °C มีปริมาณ BOD ในน้ำทิ้ง 5 mg/L และมีปริมาณไนโตรเจนในระดับค่อนข้างต่ำ คือ TKN และ NO₃-N เท่ากับ 2.3 และ 1.56 mg/L ส่วนฟอสฟอรัสมีค่าค่อนข้างสูง คือ 0.723 mg/L

รูปที่ 5-20 ร่องน้ำในแปลงนา ซึ่งทำหน้าที่รวบรวมน้ำที่สูบเข้าหรือสูบออกจากแปลงนา

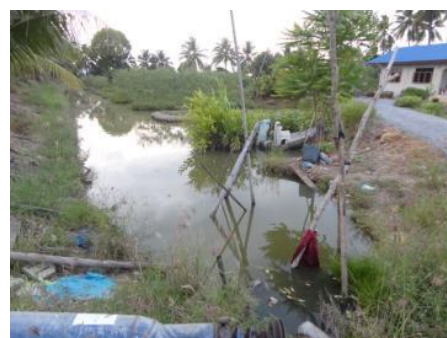
ในพื้นที่คลองบางกระอูน พื้นที่บางส่วนเป็นแปลงผักแบบมีร่องน้ำ (รูปที่ 5-21) ตัวอย่างน้ำถูกเก็บที่บริเวณร่องน้ำ น้ำตัวอย่างมีลักษณะขุ่นเล็กน้อยอมเหลือง-เขียว มีตะกอนสีเขียว และพบคราบน้ำมันลอยเหนือผิวน้ำ ในร่องน้ำของสวนผัก น้ำมีค่า DO เท่ากับ 2.56 mg/L ที่อุณหภูมิน้ำ 30.1 °C มีปริมาณ BOD ในน้ำทิ้ง 6.2 mg/L และมีปริมาณไนโตรเจนในระดับค่อนข้างต่ำ คือ TKN และ NO₃-N เท่ากับ 3.5 และ 1.15 mg/L ส่วนฟอสฟอรัสมีค่าค่อนข้างสูง คือ 0.74 mg/L

รูปที่ 5-21 แปลงผักแบบมีร่องน้ำซึ่งใช้เก็บกักน้ำให้พื้นที่มีน้ำใช้เพียงพอสำหรับรดผัก

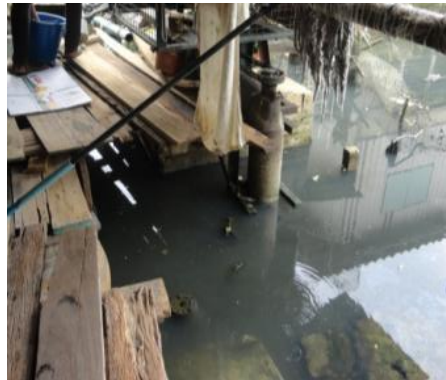
ชุมชนวัดท่าตำหนักตั้งอยู่ติดคลองบางแก้ว น้ำเสียมาจากบ้านเรือนในชุมชนที่ถูกปล่อยระบายลงสู่แหล่งน้ำซึ่งเป็นแหล่งรวมของน้ำทิ้งในชุมชน (รูปที่ 5-22) น้ำทิ้งจะถูกสูบระบายด้วยเครื่องสูบน้ำทิ้งของชุมชนลงสู่คลองบางแก้ว และทำการเก็บตัวอย่างน้ำที่บริเวณนี้ โดยน้ำตัวอย่างที่ได้มีลักษณะขุ่น สีน้ำตาล-ดำ มีตะกอนสีดำ น้ำมีค่า DO เท่ากับ 0.59 mg/L ที่อุณหภูมิน้ำ 28.4 °C มีความเข้มข้นของ BOD 7.7 mg/L และมีไนโตรเจนในรูปของ TKN, NH₄-N และ NO₃-N เท่ากับ 10, 2.9 และ 0.57 mg/L ตามลำดับ ส่วนฟอสฟอรัสมีค่าค่อนข้างสูงเท่ากับ 1.89 mg/L

รูปที่ 5-22 น้ำทิ้งที่บริเวณเครื่องสูบน้ำจากแหล่งรวมน้ำทิ้งจากชุมชนวัดท่าตำหนัก

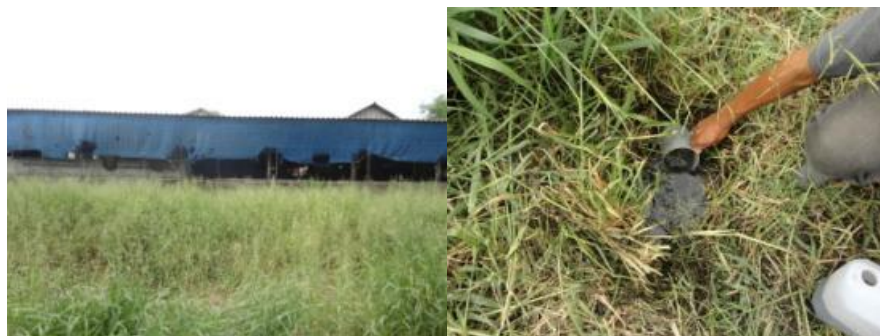
ในพื้นที่คลองบางแก้ว พบกิจกรรมเลี้ยงสุกรซึ่งในอดีตมีจำนวนหลายแห่ง แต่ปัจจุบันนั้นฟาร์มสุกรในพื้นที่มีจำนวนลดลงมาก เนื่องจากมีข้อกำหนดให้ฟาร์มเลี้ยงสุกรต้องมีระบบบำบัดน้ำทิ้งจากกิจกรรมเลี้ยงสุกร ก่อนปล่อยลงสู่แหล่งน้ำธรรมชาติ ฟาร์มที่เข้าทำการเก็บตัวอย่างน้ำทิ้งเป็นฟาร์มประเภท ขยายพันธุ์ เพาะพันธุ์ลูกสุกร และขยายลูกสุกร ซึ่งมีแม่พันธุ์สุกรประมาณ 40 ตัว น้ำตัวอย่างถูกเก็บที่บริเวณบ่อพักน้ำทิ้งบ่อสุดท้ายของฟาร์ม (รูปที่ 5-23) ซึ่งเป็นบ่อดินและมีจำนวน 4 บ่อ โดยน้ำตัวอย่างมีลักษณะขุ่น สีน้ำตาล มีตะกอนสีดำและมีกลิ่นเหม็น น้ำมีค่า DO เท่ากับ 1.05 mg/L (อุณหภูมิน้ำ 28.3 °C) มีปริมาณ BOD ในน้ำทิ้งสูงมากถึง 1,500 mg/L รวมทั้งมีปริมาณไนโตรเจน ฟอสฟอรัส และโปแตสเซียมในระดับที่สูงมาก คือ TKN, NH₄-N และ NO₃-N เท่ากับ 348, 277 และ 2.13 mg/L ตามลำดับ ฟอสฟอรัส 169 mg/L และค่าโปแตสเซียม 302 mg/L แสดงให้เห็นว่า แม้ฟาร์มสุกรจะมีระบบบำบัดน้ำทิ้งภายในฟาร์มก่อนปล่อยระบายน้ำทิ้ง แต่หากมีการจัดการน้ำทิ้งที่ไม่เหมาะสม หรือ ระบบบำบัดน้ำทิ้งไม่ได้รับการดูแลรักษาอย่างถูกต้อง จะเป็นสาเหตุให้น้ำทิ้งจากฟาร์มสุกรมีการระบายทิ้งลงสู่แหล่งน้ำในรูปสารอินทรีย์และธาตุอาหารพืชที่มีความเข้มข้นสูงมาก

รูปที่ 5-23 ทำการเก็บตัวอย่างน้ำจากบ่อพักน้ำทิ้งของฟาร์มเลี้ยงสุกร

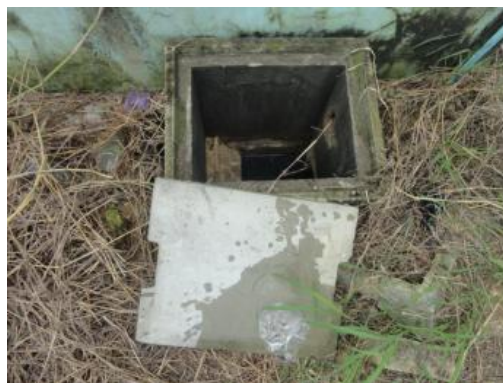
ชุมชนวัดไทยवासตั้งอยู่ใกล้กับต้นคลองกำนันเจ็ง เป็นชุมชนที่อยู่ริมถนน (ตัดคลองกำนันเจ็ง) ตัวอย่างน้ำถูกเก็บที่ท่อน้ำทิ้งของบ้านเช่าแห่งหนึ่ง (รูปที่ 5-24) โดยน้ำตัวอย่างมีลักษณะขุ่นเล็กน้อย สีเหลือง มีตะกอนสีน้ำตาล น้ำมีค่า DO เท่ากับ 2.45 mg/L ที่อุณหภูมิ 30.2 °C มีปริมาณ BOD สูงมากถึง 530 mg/L และมีปริมาณไนโตรเจนค่อนข้างสูงประกอบด้วย TKN, NH₄-N และ NO₃-N เท่ากับ 16, 6.99 และ 0.848 mg/L ตามลำดับ ส่วนฟอสฟอรัสมีค่าค่อนข้างสูงเท่ากับ 2.51 mg/L แสดงให้เห็นว่าในชุมชนมีการระบายน้ำทิ้งที่มีค่าความสกปรกในรูปสารอินทรีย์ที่สูง ซึ่งอาจมาจากกิจกรรมการประกอบอาหารหรือขายอาหารหรืออาจได้รับการระบายน้ำทิ้งจากโรงงานอุตสาหกรรมอาหาร

รูปที่ 5-24 ท่อน้ำทิ้งจากบ้านในชุมชนวัดไทยवास

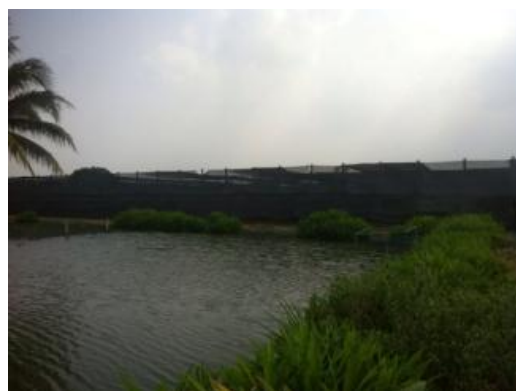
สวนกล้วยไม้ส่วนใหญ่ตั้งอยู่ในพื้นที่ช่วงกลางคลองกำนันเจ็ง และใช้น้ำจากคลองในกิจกรรมต่างๆ ของสวนกล้วยไม้ ตัวอย่างน้ำถูกเก็บในบ่อพักน้ำของสวนกล้วยไม้ (รูปที่ 5-25) น้ำตัวอย่างมีลักษณะใสอมเขียว ไม่มีตะกอน น้ำมีค่า DO เท่ากับ 5.21 mg/L ที่อุณหภูมิ 32.0 °C มีปริมาณ BOD 4.7 mg/L และมีปริมาณไนโตรเจนในรูปของ TKN, NH₄-N และ NO₃-N เท่ากับ 0.58, 2.9 และ 0.777 mg/L ตามลำดับ ส่วนฟอสฟอรัสมีค่าค่อนข้างสูงเท่ากับ 0.378 mg/L และพบโปแตสเซียม ซึ่งมาจากปุ๋ยโปแตสเซียม 6.32 mg/L

รูปที่ 5-25 บ่อพักน้ำทิ้งและเป็นแหล่งน้ำใช้ของสวนกล้วยไม้

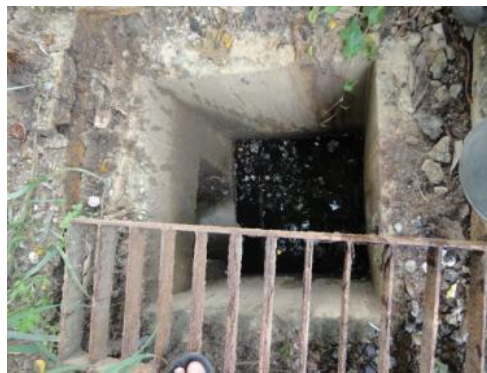
แหล่งกำเนิดมลพิษที่ทำการศึกษาในพื้นที่คลองสุคต คือ หมู่บ้านสุพิชชา 1 และสวนผลไม้ ในพื้นที่บริเวณปากคลองสุคต มีประชาชนเข้ามาสร้างที่อยู่อาศัยมากมาย ทั้งจากเหตุผลทางด้านการคมนาคมที่สะดวก เนื่องจากมีถนน 2 สายหลัก และยังเป็นชุมชนสวนผลไม้เก่าตัวอย่างน้ำถูกเก็บที่ท่อน้ำทิ้งของหมู่บ้านสุพิชชา 1 (รูปที่ 5-26) โดยน้ำทิ้งจะถูก

ระบายลงสู่คลองสุดท้าย ตัวอย่างมีลักษณะขุ่นเล็กน้อยอมเหลือง มีตะกอนสีดำ และมีกลิ่นเหม็น น้ำมีค่า DO เท่ากับ 0.6 mg/L ที่อุณหภูมิ น้ำ 29.2 °C มีปริมาณ BOD สูงถึง 140 mg/L และมีปริมาณไนโตรเจนในรูปของ TKN, NH₄-N และ NO₃-N เท่ากับ 16, 8.2 และ 0.548 mg/L ตามลำดับ ส่วนฟอสฟอรัส มีค่าค่อนข้างสูงเท่ากับ 2.66 mg/L

รูปที่ 5-26 ท่อระบายน้ำทิ้งของหมู่บ้านสุพิชชา 1

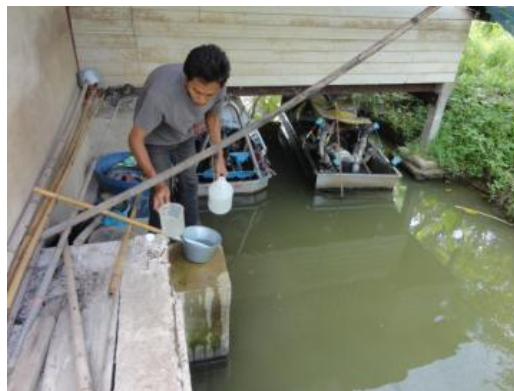
พื้นที่ริมคลองสุดส่วนใหญ่ทำสวนผลไม้ เช่น ส้มโอ ฝรั่ง ชมพู เป็นต้น จากสถานการณ์น้ำท่วมในปี 2554 พื้นที่ริมคลองสุดส่วนใหญ่ถูกน้ำท่วม ปัจจุบันสวนผลไม้ในพื้นที่คลองสุดกำลังเจริญเติบโตและเริ่มมีผลผลิตออกสู่ตลาดในท้องถิ่น ตัวอย่างน้ำถูกเก็บที่บริเวณร่องน้ำของสวนส้มโอ (รูปที่ 5-27) โดยสวนส้มโอมีพื้นที่ประมาณ 9 ไร่ น้ำตัวอย่างมีลักษณะขุ่นเล็กน้อย น้ำมีสีอมเหลือง ไม่มีตะกอน น้ำมีค่า DO เท่ากับ 6.42 mg/L ที่อุณหภูมิ น้ำ 31.6 °C มีปริมาณ BOD 3.5 mg/L และมีปริมาณไนโตรเจนในรูปของ NO₃-N เท่ากับ 1.01 mg/L ตามลำดับ ส่วนฟอสฟอรัส มีค่าค่อนข้างสูงเท่ากับ 0.855 mg/L และพบโปแตสเซียมซึ่งมาจากปุ๋ยโปแตสเซียมปริมาณ 12.9 mg/L

รูปที่ 5-27 ร่องน้ำในสวนส้มโอซึ่งเป็นทั้งแหล่งน้ำใช้และรองรับน้ำทิ้งสำหรับเกษตรกร

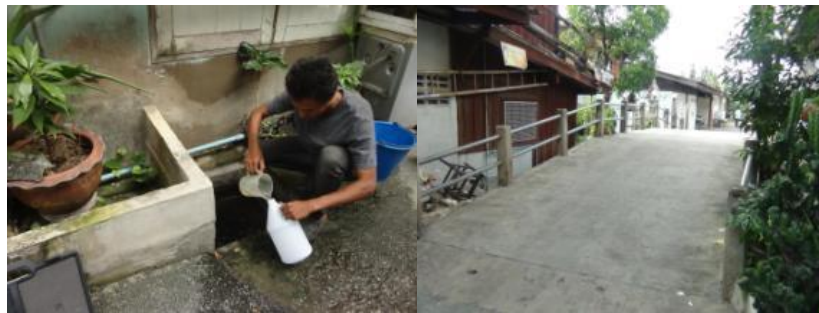
คลองหอมเกร็ดเป็นคลองที่มีชุมชนอยู่เกือบตลอดคลอง ชุมชนหลังวัดหอมเกร็ดเป็นชุมชนเก่าแก่ของพื้นที่นี้ ตัวอย่างน้ำถูกเก็บจากท่อน้ำทิ้งริมคลองในบริเวณชุมชนหลังวัดหอมเกร็ด (รูปที่ 5-28) น้ำตัวอย่างมีลักษณะขุ่นเล็กน้อย น้ำมีสีเหลืองอ่อนอมน้ำตาล มีตะกอนเล็กน้อย สีดำ น้ำมีค่า DO เท่ากับ 0.55 mg/L ที่อุณหภูมิ น้ำ 29.2 °C มีปริมาณ BOD 10 mg/L และมีปริมาณไนโตรเจนในรูปของ TKN, NH₄-N และ NO₃-N เท่ากับ 2.9, 0.58 และ 0.652 mg/L ตามลำดับ ส่วนฟอสฟอรัสมีค่าค่อนข้างสูงเท่ากับ 0.773 mg/L

รูปที่ 5-28 ท่อน้ำทิ้งของชุมชนหลังวัดหอมเกร็ด ซึ่งรับน้ำทิ้งและไหลผ่านท่อน้ำทิ้งที่ระบายลงสู่คลองหอมเกร็ด
