รายงานฉบับสมบูรณ์

โครงการการลดปริมาณธาตุอาหาร (Nutrient)
ในแม่น้ำท่าจีนและคูคลองสาขา

ภายใต้โครงการปรับปรุงพัฒนาคุณภาพแหล่งน้ำ
ของแม่น้ำท่าจีน แม่น้ำแม่กลองและคูคลองสาขา สำหรับผลิตสินค้าเกษตรที่ปลอดภัย

ทีมวิจัยคณะวิศวกรรมศาสตร์ กำแพงแสน
มหาวิทยาลัยเกษตรศาสตร์

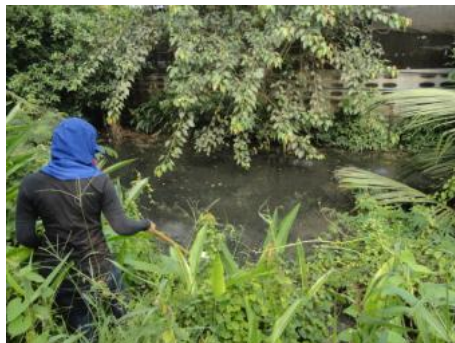
ฟาร์มเลี้ยงสุกรตั้งอยู่ในช่วงต้นคลอง ซึ่งมีสุกรประมาณ 400 ตัว จากการสอบถาม น้ำทิ้งจากกิจกรรมเลี้ยงสุกรจะถูกปล่อยลงสู่บ่อพักน้ำทิ้ง ซึ่งน้ำทิ้งจะไหลจากบ่อที่ 1 ผ่าน บ่อ 2 3 4 และ 5 ตามลำดับ จึงปล่อยออกสู่คลองหอมเกร็ด น้ำถูกเก็บตัวอย่างในบ่อพักน้ำทิ้งบ่อสุดท้าย (รูปที่ 5-29) ของฟาร์มเลี้ยงสุกร โดยน้ำตัวอย่างมีลักษณะขุ่นสีดำ มีตะกอนสีดำ และมีกลิ่นเหม็น น้ำมีค่า DO เท่ากับ 0.42 mg/L ที่อุณหภูมิ 30.2 °C มีปริมาณ BOD สูงถึง 540 mg/L และมีปริมาณไนโตรเจน ฟอสฟอรัส และโปแตสเซียมในปริมาณที่สูงเช่นเดียวกัน คือ TKN, NH₄-N และ NO₃-N เท่ากับ 134, 13 และ 0.812 mg/L ตามลำดับ ปริมาณฟอสฟอรัสเท่ากับ 23 mg/L และโปแตสเซียมในรูป K₂O₅ 88 mg/L ผลการวิเคราะห์น้ำทิ้งนี้แสดงให้เห็นว่า น้ำทิ้งจากกิจกรรมการเกษตรประเภทฟาร์มสุกรส่งผลกระทบต่อ ให้ปริมาณมลสารและธาตุอาหารพีซีในคลองและสิ่งแวดล้อมเพิ่มขึ้น

รูปที่ 5-29 บ่อพักน้ำทิ้งจากกิจกรรมเลี้ยงสุกรในฟาร์มเลี้ยงสุกร ขนาด 400 ตัว

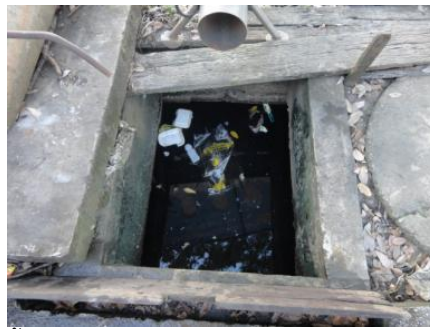
แหล่งกำเนิดมลพิษที่ทำการศึกษาในพื้นที่คลองบางกระทึก คือ คลองยายสา ซึ่งเป็นคลองสาขาของคลองบางกระทึก และอยู่ในพื้นที่ตำบลบางกระทึก จากการสำรวจ พบว่ามีน้ำทิ้งจากซอยวัดไร่ชิง 42 พื้นที่ริมถนนในซอยไร่ชิง 42 มีโรงงานหลายแห่งและห้องพัก เช่น โรงงานขนมปัง เป็นต้น ตัวอย่างน้ำถูกเก็บในท่อน้ำทิ้งจากซอยวัดไร่ชิง 42 (รูปที่ 5-30) น้ำตัวอย่างมีลักษณะขุ่น สีดำ มีตะกอนสีดำ มีกลิ่นเหม็น น้ำมีค่า DO เท่ากับ 1.74 mg/L ที่อุณหภูมิ 31.4 °C มีปริมาณ BOD สูงถึง 160 mg/L และมีปริมาณไนโตรเจนในรูปของ TKN, NH₄-N และ NO₃-N เท่ากับ 23, 16 และ 0.812 mg/L ตามลำดับ ส่วนฟอสฟอรัสมีค่าค่อนข้างสูงเท่ากับ 2.71 mg/L

รูปที่ 5-30 ท่อรับน้ำทิ้งจากชุมชนและโรงงานในซอยไร่ชิง 42 ซึ่งปล่อยลงสู่คลองยายสา

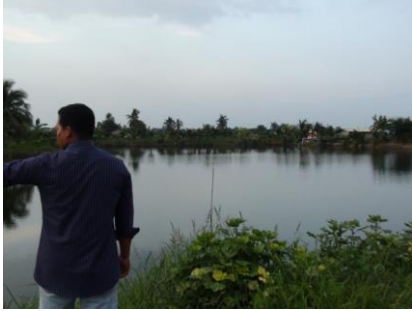
สำรวจบ่อกักน้ำ ขนาดพื้นที่ 3 ไร่

โดยรับน้ำทั้งจากแปลงสวนกล้วยไม้ของนายสุโข เพ็ชรเกษม ผู้ใหญ่บ้าน หมู่ 8 ต.บางระกำ อ.บางเลน จ.นครปฐม และต่อเชื่อมลงคลองบางระกำ (เบอร์โทรศัพท์ ผญ.สุโข 081-3425602)

– มีมาตรการ ได้แก่ 1. ปลูกแพผัก ซึ่งพืชที่ปลูกเช่น ผักตบชวา ผักบุ้ง หรือผักแว่น 2. การทำบ่อหน่วงน้ำเพื่อลดปริมาณธาตุอาหารพืชในน้ำที่จากสวนกล้วยไม้ก่อนระบายลงสู่คลอง
– สถานที่ที่ต้องใช้ทดลองปลูกแพผัก ได้แก่ ต้นคลอง กลางคลองและปากคลองบางระกำ และการใช้บ่อหน่วงน้ำที่มีอยู่เดิมในบริเวณสวนกล้วยไม้ของผู้ใหญ่สุโข

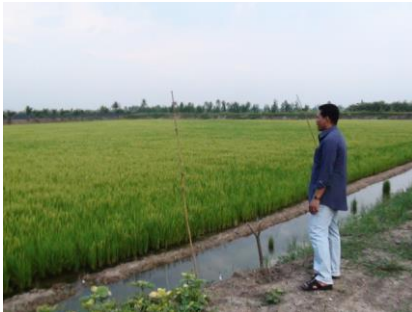
สำรวจการทำนาของผญ.สุโข ขนาดพื้นที่ 40 ไร่ เป็นการ
ทำนาหว่านน้ำตม เป็นระบบปิด มีคันล้อม มีทางน้ำเข้า/
ออก ต่อเชื่อมกับระบบคลองธรรมชาติซึ่งเชื่อมต่อกับคลอง
บางระกำเช่นเดียวกัน

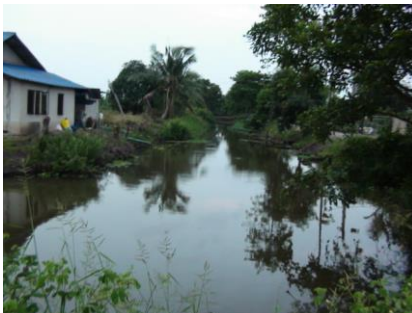
สำรวจกายภาพของคลองบางระกำ เพื่อหาจุดที่เหมาะสม
ในการทดลองมาตรการปลูกแพผัก ซึ่งพืชที่วางแผนปลูก
เช่น ผักตบชวา ผักบุ้ง หรือ ผักแว่น

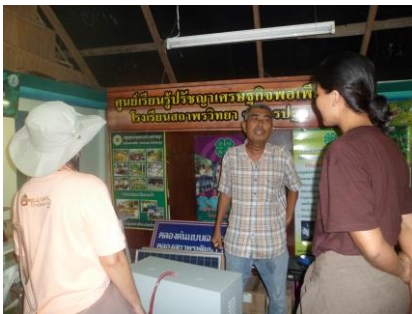
สำรวจครัวเรือนในหมู่บ้าน “ล็กหลับ” ซึ่งจะดำเนินการ
ติดตั้งถังดักไขมันจำนวน 10 ครัวเรือน โดยมีกลุ่มเยาวชน
เป็นผู้ดำเนินการ

– มีมาตรการได้แก่ 1. ติดตั้งถังดักไขมันชุมชนริมน้ำ
– สถานที่ที่ต้องใช้ทดลอง ได้แก่ หมู่บ้าน “ลักหลับ” ริมคลองสวีตชาติ ซึ่งเป็นคลองสาขาของคลองสภาพ มีบ้านเรือน 10 หลังคาเรือน โดย อ. ชาตรี จะเป็นผู้ดำเนินการจัดทำถังดักไขมันโดยใช้แบบถังของทีมีวิจัย และจะทำเป็นรายงานให้ โดยจะใช้บ้านเลขที่ 20 หมู่ที่ 13 ซึ่งอยู่ติดกับคลองสวีตชาติ เป็นตัวอย่าง

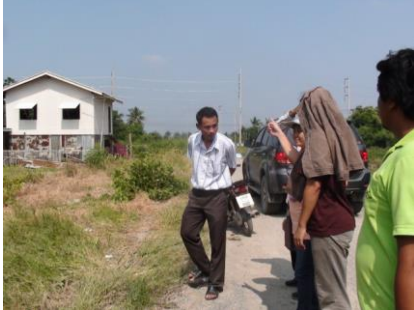
สำรวจครัวเรือนในหมู่บ้าน (หมู่ 8) เพื่อทดลองมาตรการ
การใช้น้ำยาซักล้างชีวภาพทดแทนน้ำยาซักล้างเคมี

1. คลองชลประทาน สายที่ 1 หมู่ที่ 8 พิกัดที่ N 14° 06.733' E 100° 08.241' พบว่า คลองมีสวะและขยะจำนวนมาก และมีการทิ้งน้ำที่ผ่านการซักล้างลงที่คลองนี้ จึงได้ขอให้หมู่บ้านหมู่ที่ 8 นี้ใช้น้ำยาซักล้างชีวภาพหรืออีเอ็มทดแทนน้ำยาล้างจานและผงซักฟอกสังเคราะห์ ในระยะเวลา 3 เดือน

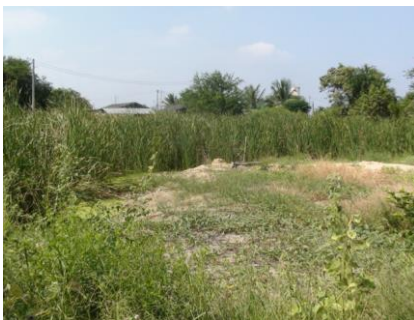
สำรวจบ่อน้ำธรรมชาติที่มีอยู่แล้วในหมู่บ้าน (หมู่ 8)
เพื่อทดลองมาตรการการพักน้ำก่อนปล่อยลงสู่คูคลอง
ธรรมชาติ

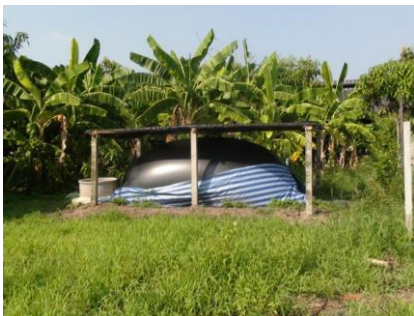
สำรวจการทำบ่อหมักก๊าซชีวภาพจากผักตบชวาที่มีอยู่
แล้วของชุมชน รวมทั้งที่อยู่ในแผนกำลังสร้างบ่อหมักก๊าซ
ชีวภาพจากผักตบชวาเพิ่มเติม โดยงบประมาณของ
ท้องถิ่น

3. คุณปัญญา พิกัดที่ N 14° 05.553' E 100° 08.977' ทำบ่อบำบัดหมักก๊าซชีวภาพจากผักตบชวาแบบบอลูน เริ่มก่อสร้างระบบต้นเดือนตุลาคม 2556 โดยใช้มูลสุกรเริ่มต้นระบบ และทำการทดสอบวัดก๊าซในวันที่ 7 พ.ย. 2556 ที่ผ่านมาก่อนที่จะเริ่มใส่ผักตบชวา โดยผลการตรวจวัดพบสัดส่วนของก๊าซมีเทนสูงถึง 50 % ซึ่งเป็นสัดส่วนที่สูงและสามารถเริ่มใส่ผักตบชวาลงหมักในบ่อบำบัด

4. บ้านบริเวณคลองคูเมือง พิกัดที่ N 14° 05.786' E 100° 08.306' ทำบ่อบำบัดหมักก๊าซชีวภาพจากผักตบชวาแบบบอลูนแต่ยังอยู่ในช่วงเลี้ยงเชื้อด้วยมูลสุกร ซึ่งได้ใช้ทดลองทอดไข่แล้วพบว่าไข่สุกดี และมีความประสงค์ที่จะดำเนินการติดตั้งถังดักไขมันเพิ่มเติม

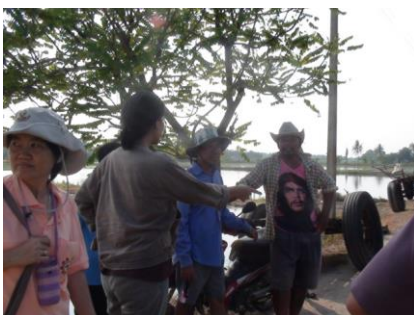
สำรวจการทำนาของเกษตรกร เพื่อชวนเข้าร่วมกิจกรรม
ศึกษาสถานภาพการใช้ปุ๋ย ที่มีผลกระทบต่อปริมาณธาตุ
อาหารที่ถูกปล่อยระบายลงสู่คูคลองธรรมชาติ

5. ที่นาของคุณมนต์ชัย ทองมูลชัย พิกัดที่ N14° 05.326' E 100° 07.875' เป็นพื้นที่นาซึ่งมีคลองกั้นกลางระหว่างนาทั้งสองฝั่ง และในคลองมีสาหร่ายจำนวนมาก ซึ่งได้เสนอจะให้ปุ๋ยชีวภาพมาใช้ และได้ขอให้ช่วยทำการบันทึก ซึ่งคุณมนต์ชัยมีความยินดีและให้ความร่วมมือ

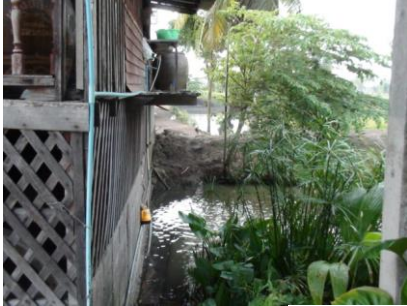
สำรวจชุมชนสหกรณ์ริมคลองชัยขันธุ์ เพื่อดูความเหมาะสมของสภาพการทิ้งน้ำจากครัวเรือน โดยเฉพาะกิจกรรมการล้างจาน

– มีมาตรการได้แก่ 1. ติดตั้งถังดักไขมัน
– สถานที่ที่ต้องใช้ทดลอง ได้แก่ ชุมชนสหกรณ์ริมคลองชัยขันธุ์
1. คุณกาญจนา วิริยะพงศ์ (ติม) พิกัดที่ N 13° 50.569' ติดตั้งอุปกรณ์ดักจับไขมัน บริเวณท่อน้ำทิ้งหลังบ้าน
2. นรินทร์ พิกัดที่ N 13° 50.596' E 100° 15.916' ติดตั้งอุปกรณ์ดักจับไขมัน บริเวณท่อน้ำทิ้งข้างบ้าน โดยต้องเพิ่มชิงก์ล้างจาน
3. คุณสุนทร เอี่ยมสุวรรณ พิกัดที่ N 13° 50.360' E 100° 15.918' ติดตั้งอุปกรณ์ดักจับไขมัน โดยเพิ่มชิงก์ล้างจาน
4. คุณเสวียน พิกัดที่ N 13° 50.116' E 100° 15.877' เนื่องจากบ้านมีลักษณะเป็นบ้าน 2 ชั้น ซึ่งมีการซักล้างที่ชั้นบน จึงต้องติดตั้งอุปกรณ์ดักจับไขมันไว้ที่ชั้นบนของบ้าน

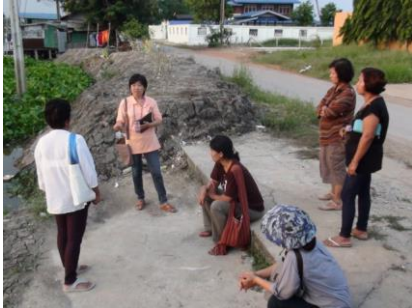
สำรวจคลองนราภิรมย์บริเวณหน้าวัดมะเกลือ เพื่อออกแบบการทดลองมาตรแพฝักตบขวาเพื่อดูซับธาตุอาหารพืช

1. สร้างแพผักตบชวา ขนาดโดยรวม 4 x 500 เมตร โดยออกแบบให้แบ่งเป็นช่วงย่อยเพื่อควบคุมให้มีพื้นที่ว่างบนผิวน้ำที่ไม่มีใบผักตบชวาปกคลุม ให้แสงแดดส่องถึงและผิวน้ำและอากาศสามารถแลกเปลี่ยนออกซิเจนได้

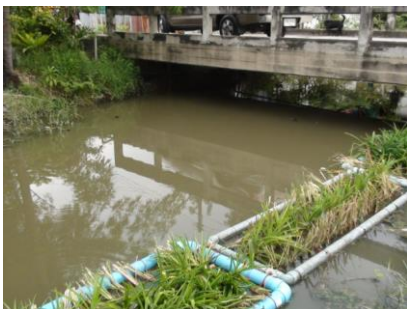
สำรวจคลองบางกระทีก บริเวณคลองสาขา ชื่อคลองยายสา ซึ่งมีการดำเนินการเรื่องแพฝักลอยน้ำอยู่แล้ว และมีการติดตามคุณภาพน้ำพร้อมทั้งจัดบันทึกข้อมูลอย่างต่อเนื่อง

– มีมาตรการได้แก่ 1. แผลผักลอยน้ำ
– สถานที่ที่ต้องใช้ทดลอง ได้แก่ คลองยายสาซึ่งเป็นคลองสาขาของคลองบางกระทึก บริเวณข้างร้านก๋วยเตี๋ยวของคุณสุนัน พิกัดที่ N 13°45'621" E 100°17.750" โดยคุณสุนันได้ดำเนินการทำท่อนปลูกผักลอยน้ำได้แก่ เตย และหญ้าแฝก เพื่อช่วยดูดซับธาตุอาหารพืช และพบว่าพืชเจริญเติบโตได้ดีและมีสัตว์น้ำมาอาศัยอยู่จำนวนมาก การทดลองจะขยายแพให้มีพื้นที่เพิ่มขึ้นจากเดิมยาวเพียง 10-20 ตารางเมตร เพิ่มเป็น 50-100 ตารางเมตร และจะทดลองการใช้ถ่านบำบัด ใช้ในท่อนปลูกผักลอยน้ำ
