# เจดีย์วัดพระรูป อ.เมือง จ.สุพรรณบุรี หลักฐานใหม่ที่ค้นพบ

The Chedi of Wat Phra Roon  
Suphanburi: New Evidence

สันติ เล็กสุขุม

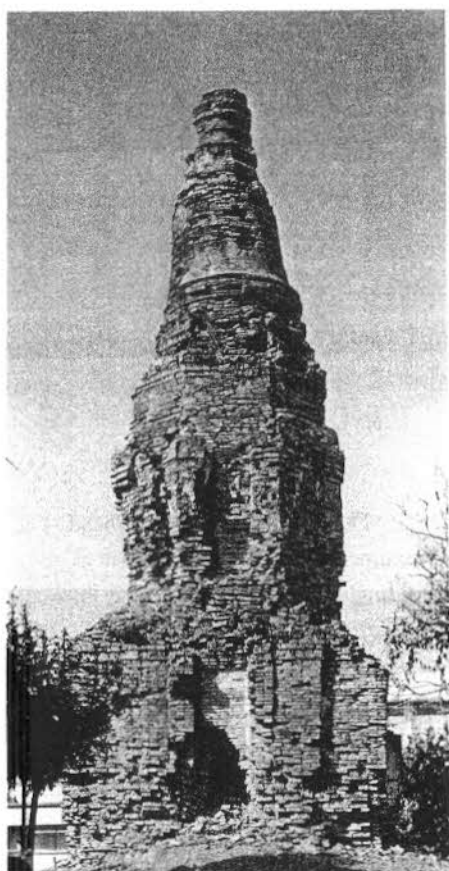
๑. เจดีย์วัดพระรูป อำเภอเมือง จังหวัดสุพรรณบุรี ถ่ายจากทิศใต้

การพิจารณารูปแบบของเจดีย์ โดยใช้ด้านใต้เป็นหลัก (รูปที่ ๑) น่าจะมีรูปแบบ รูปทรง และแผนผัง ดังลายเส้นที่ ๑, ๒, ๓ และ ๔ คือ

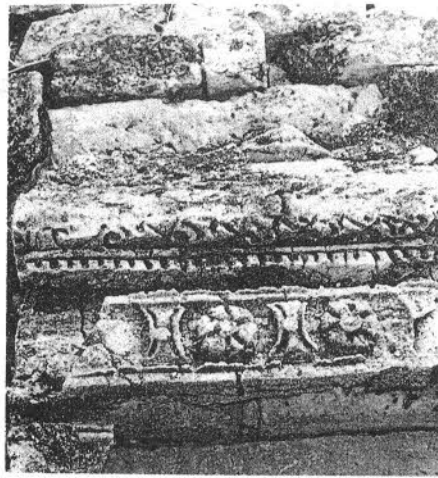
๓. เจดีย์วัดพระรูป ลายประดับอกไก่ ถ่ายจากทิศ  
ตะวันออกเฉียงใต้

ลูกแก้วอกไก่เกิดจากการฉาบด้านยาวของอิฐให้เป็นสันนูน เรียงต่อเนื่องกันตามแนวนอนตรงส่วนบนของชั้นนี้ ซึ่งมีอยู่ ๒ แนว แนวล่างมีปูนปั้นฉาบเปลี่ยนจากสันนูนให้กลายเป็นแนวเรียบ ทั้งปั้นลวดลายประดับไว้ด้วยได้จากแนวที่ถูกเปลี่ยนแปลงเหลือลายเพ็ช่อรูป ลายกลุ่มนี้คงปั้นขึ้นในคราวที่เปลี่ยนแปลงลูกแก้วอกไก่ (รูปที่ ๓, ๔ และอ่านรายละเอียดเพิ่มเติมในข้อ งานปูนปั้นประดับ)

งานปูนปั้นอีกแห่งหนึ่งของเจดีย์  
วัดพระรูป มีความสำคัญต่อการกำหนด  
อายุการซ่อมเจดีย์องค์นี้ คือลายปูนปั้น  
ประดับบนอกไก่ของชั้นประดิษฐานพระ  
พุทธรูปชั้นบน ออกไก่มีอยู่ ๒ แนวลด  
หลั่นกัน แนวบนคือลายรูปแถวกระหนก  
แนวล่างถูกเปลี่ยนให้เป็นแถบแบน  
และปั้นประดับด้วยลายแถวเม็ดมะยม  
บางแห่งปั้นเป็นลายแถวดอกกลีบบาน  
เป็นกลีบ ซึ่งนิยมทำกันอยู่ในครึ่ง  
แรกของพุทธศตวรรษที่ ๒๐ (รูปที่ ๓)  
ดังมีปรากฏที่เจดีย์รายทางด้านทิศ

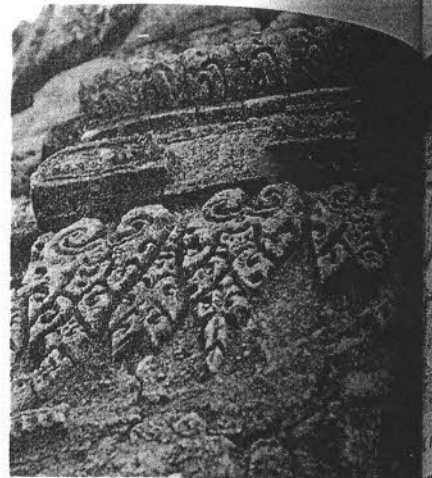
๔. เจดีย์วัดพระรูป ลายเฟืองอุบะ ถ่ายจากทิศตะวัน  
ออกเฉียงใต้

ได้จากอกไก่แนวล่างคือลาย  
รูปสามเหลี่ยมชี้ปลายแหลมลงที่เรียก  
ว่าลายเฟืองอุบะ ระเบียบของลายคล้าย  
คลึงกับลายประดับที่ทำขึ้นในครั้ง  
แรกของพุทธศตวรรษที่ ๒๐ เช่นกัน  
โดยที่ลายละเอียดแตกต่างออกไปบ้าง  
ยังมีลายชนิดเดียวกัน เคยประดับอยู่  
เคียงข้างกัน แต่หลุดร่วงไปแล้ว ซึ่งมี  
ภาพถ่ายเก่าถ่ายไว้เมื่อราว ๑๕ ปีมา  
แล้ว (รูปที่ ๑๒, ๑๓) แสดงให้เห็นว่า  
ลายที่หลุดร่วงไปนี้มีรูปแบบเช่นเดียว  
กับลายประดับที่ทำกันในช่วงเวลาครั้ง  
แรกของพุทธศตวรรษที่ ๒๐ นั้นด้วย  
เช่นได้พบเป็นลายกรวยเชิงที่ยังหลง  
เหลืออยู่ของเจดีย์รายในวัดพระศรี-  
มหาธาตุ ลพบุรี (รูปที่ ๑๔) เราเรียก  
ลายชนิดนี้ว่าลายกรวยเชิงเพราะประดับ  
ที่เชิงผนัง ระเบียบและรูปแบบของลาย  
กรวยเชิงเป็นเช่นเดียวกับลายเฟืองอุบะ  
ซึ่งประดับตอนบนของผนัง ลายสองชื่อ  
แต่รูปแบบเหมือนกันนี้ประดับร่วมกัน  
เป็นชุดเสมอ<sup>๕</sup>

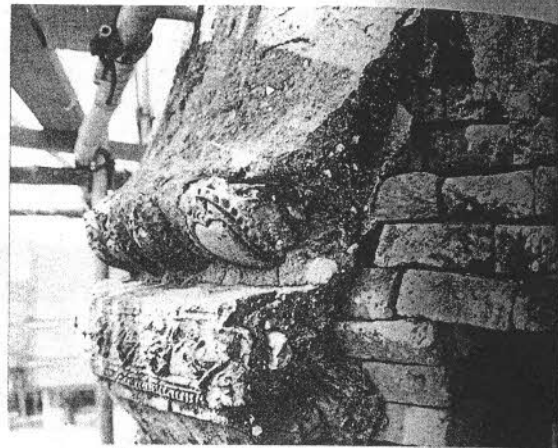
๕. เจดีย์วัดพระรูป บัวปากระฆัง ร่องรอยพอกปูน เปลี่ยนแปลงแนวอิฐที่ปาก โดยพอกปูนทับปูนฉาเดิม  
ขององค์ระฆัง และปั้นลายประดับ ถ่ายจากทิศตะวันออก

ขึ้นไปจากฐานบัว ส่วนนี้มีร่องรอยที่สร้างขึ้นใหม่หลังการสร้าง เพราะแนวอิฐที่เรียงของชั้นนี้หากอิฐไว้เป็นแนวบัวคว่ำ และต่อเนื่องขึ้นไปเป็นแนวบัวหงาย แต่แนวบัวคว่ำถูกพอกปูนทับเปลี่ยนให้เป็นแนวเรียบของหน้ากระดานการพอกปูนในคราวซ่อมเปลี่ยนแปลงนี้ทับปูนฉาบที่สร้างขึ้นในครั้งแรกสร้าง (รูปที่ ๕, ๖ ลายเส้นที่ ๑ และลายเส้นที่ ๓ หมายเลข ๔) การเปลี่ยนแปลงดังกล่าวรวมถึงการปั้นประดับลวดลายด้วย (ดูในหัวข้อ งานปูนปั้นประดับ)

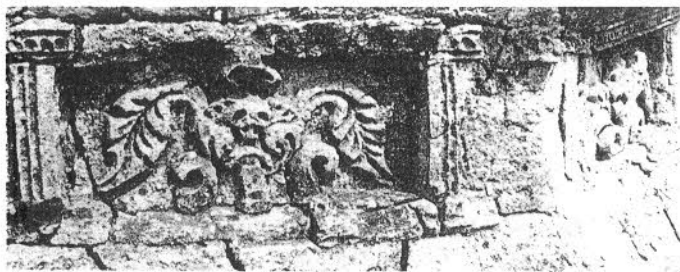
๗. เจดีย์วัดพระรูป ลาย  
ปั้นรูปดอกไม้ ใบไม้ ประ  
ดับด้านของบัลลังก์แปดเหลี่ยม  
ซึ่งถูกเปลี่ยนจากบัลลังก์  
เหลี่ยมสิบหกมุม ถ่ายจากทิศ  
ตะวันออก

**บัลลังก์** ส่วนนี้ก่ออิฐเป็นบัลลังก์เหลี่ยมสิบหกมุม แต่พอกปูนทับ เปลี่ยนให้เป็นบัลลังก์แปดเหลี่ยม ซึ่งท้องไม้ของด้านทั้งแปดปั้นปูนประดับด้วยรูปดอกไม้วัว (รูปที่ ๗ ลายเส้นที่ ๑ และลายเส้นที่ ๓ หมายเลข ๕) งานเปลี่ยนแปลงที่ส่วนนี้ควรทำขึ้นคราวเดียวกับการเปลี่ยนแปลงที่บัวปากกระฆังที่ได้กล่าวมาแล้วเช่นกัน

บัลลังก์แปดเหลี่ยมที่ถูกเปลี่ยน  
จากบัลลังก์เหลี่ยมสิบหกมุม ประดับ  
งานปูนปั้นเป็นรูปดอกไม้ประดับประกอบ  
กับรูปใบไม้ จึงเป็นงานปั้นซ่อมเช่นเดียวกัน

(รูปที่ ๗) การประดับบัลลังก์เช่นนี้ควร  
เกี่ยวข้องกับที่จะปรากฏต่อมาในจิตรกรรม  
ฝาผนังที่กรุปรangkupระธานวัดราชบูรณะ

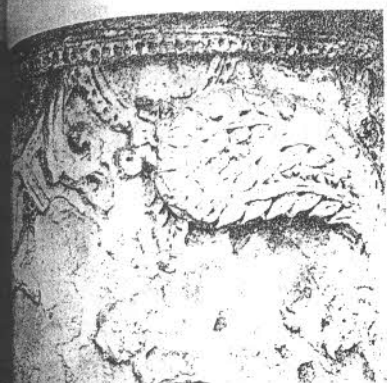
เจดีย์วัดพระรูป ปูนปั้นลายพวงสด รูปต้นไม้  
ชั้นประดิษฐานพระพุทธรูปชั้นล่าง) ด้านทิศใต้

งานปูนปั้นประดับที่เหลืออยู่ภาย  
ในระนาบของชั้นประดิษฐานพระพุทธรูป  
ชั้นล่าง โดยเฉพาะที่เหลืออยู่ที่กระจหน้า  
ของด้านใต้ ปั้นเป็นลายพวงسدมียุบะ

ซ่อห้อย ซ่อซึ่งมีดอกไม้ใบไม้รวมทั้ง  
ต้นไม้ที่ปั้นเป็นพุ่มเอน (รูปที่ ๙)  
นี้ ได้พบคล้ายคลึงกัน แต่เป็นจิตรกรรม  
เขียนบนผนังกรุชั้นล่างของปราสาท  
ประธานวัดราชบูรณะ จังหวัด  
พระนครศรีอยุธยา (รูปที่ ๑๐, ๑๑)

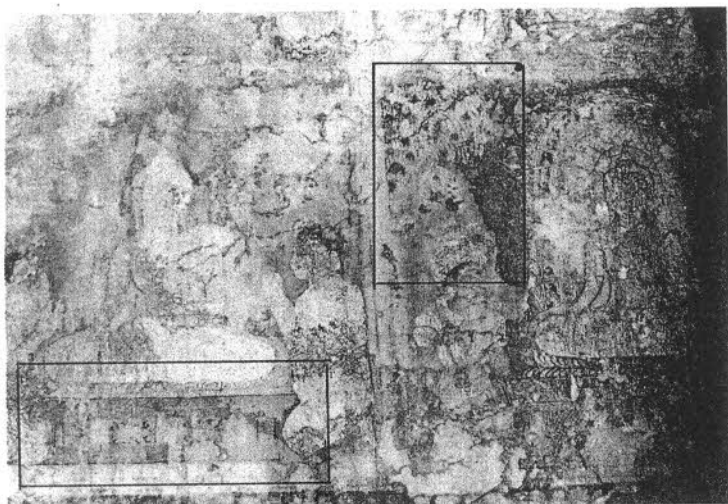
๑๐. รูปต้นไม้ รูปบัลลังก์ จากจิตรกรรมฝาผนังกรุปรangkupระธานวัดราชบูรณะ อำเภอพระนครศรีอยุธยา จังหวัดพระนครศรีอยุธยา

(รูปที่ ๑๐)

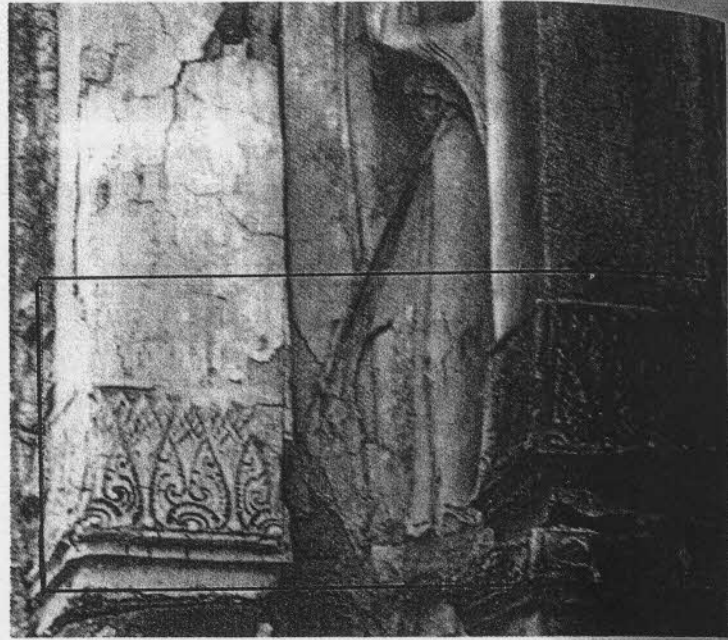
๑๔. ลายกรวยเชิง ลายเฟืองอุบะ จากปรางค์รายองค์หนึ่งทางด้านทิศเหนือนอกกำแพงแก้ว วัดพระศรีรัตนมหาธาตุ ลพบุรี (รูปถ่ายที่ ๑, ๓-๕ พลกฤษณ์ แหม่มกลิ่น ถ่าย)

ดังนั้นลายเฟืองอุบะของเจดีย์วัด  
พระรูปจึงเทียบได้กับลายกรวยเชิง  
ของเจดีย์รายในวัดมหาธาตุ ลพบุรี  
โดยเฉพาะแม่ลายรูปสามเหลี่ยมซึ่งมีแบบ  
แผนหลักที่สำคัญ ส่วนลายแทรก  
ระหว่างแม่ลายรูปสามเหลี่ยมที่มีลักษณะ  
ต่างกันนั้นมีการสลับปรับเปลี่ยน  
แบบกันเสมอในช่วงพุทธศตวรรษที่ ๒๐
